Berichte über ausgeführte Arbeiten.

1. Castellaun (Kreis Simmern). Wiederherstellung der evangelischen Pfarrkirche.

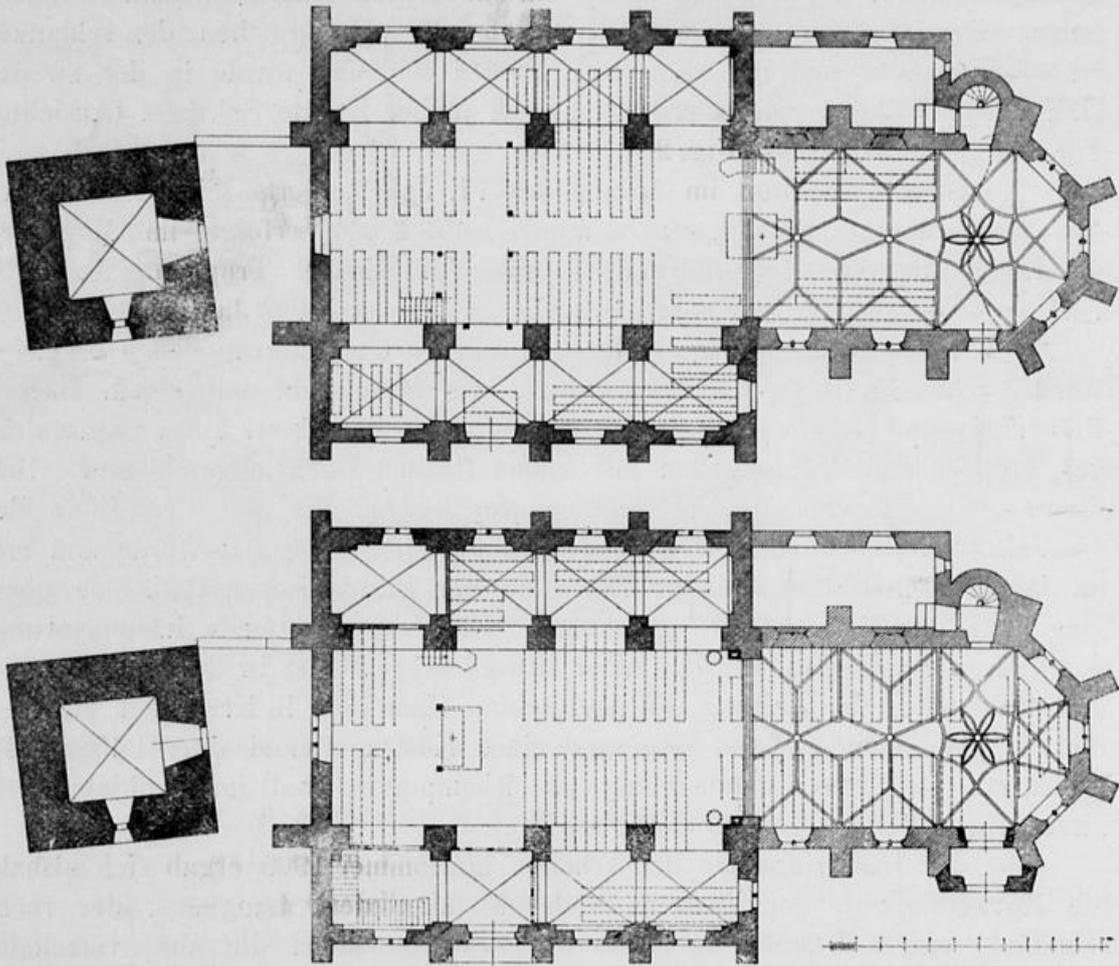
Fig. 2. Castellaun. Grundriss der evangelischen Pfarrkirche vor und nach der Wiederherstellung.

nach der die Kirchgänger dem stattlichen Chor den Rücken zukehren, gerade in einem alten Kirchengebäude einen recht befremdenden Eindruck macht, und dass nur in den Fällen dringlichster Not zu einem solchen Mittel gegriffen werden sollte (vgl. den alten und den neuen Zustand in Fig. 2).

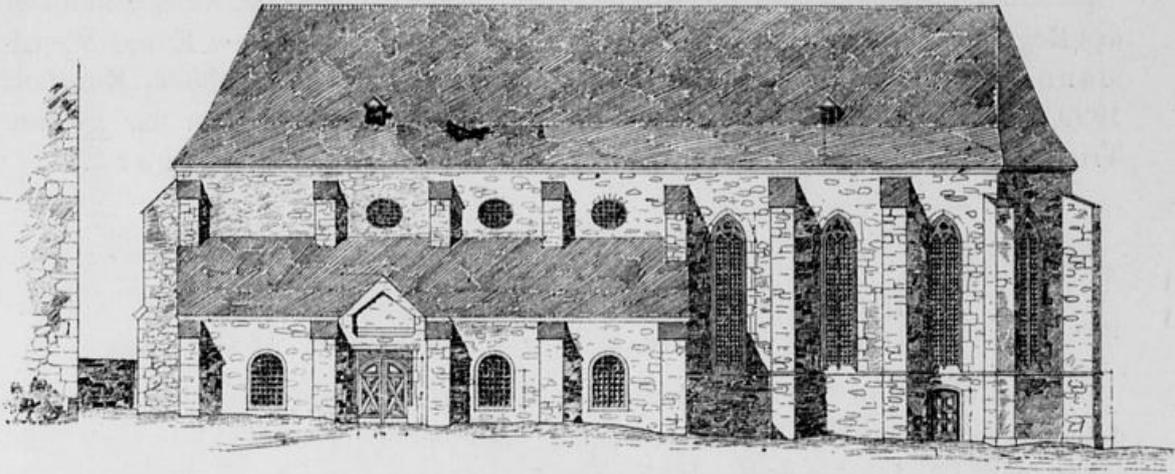
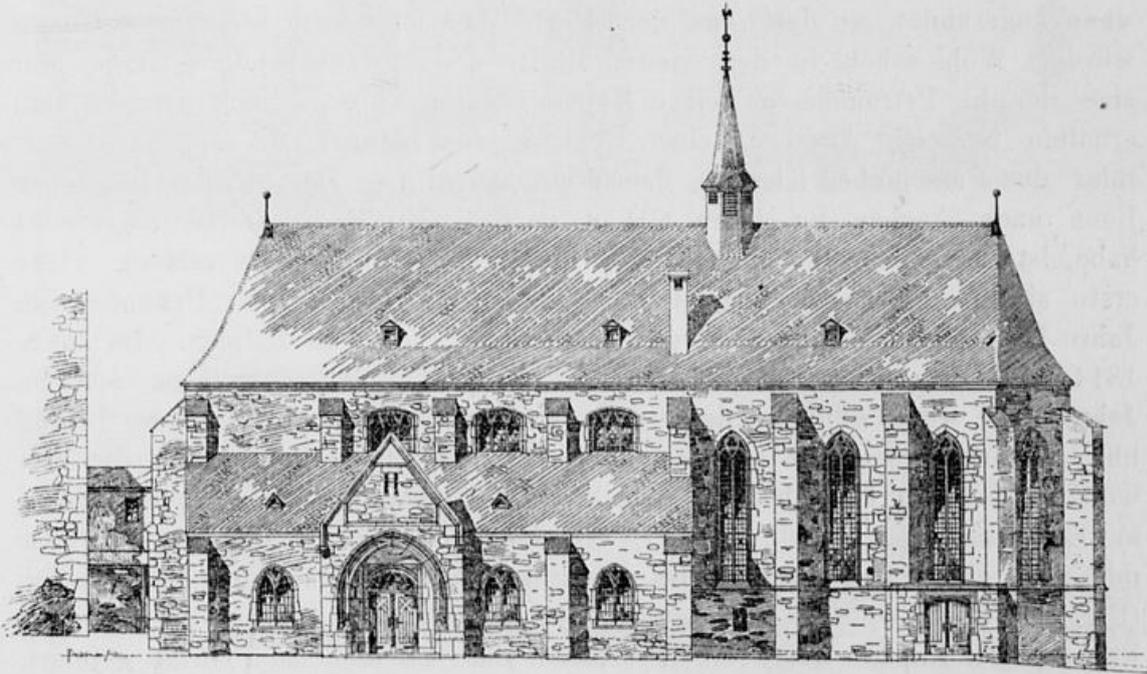
Fig. 3. Castellaun. Südansicht der evangelischen Pfarrkirche vor und nach der Wiederherstellung.

Bei der Inangriffnahme der Arbeiten im Sommer 1905 ergab sich alsbald die Notwendigkeit, den ganzen Dachstuhl über dem Langhaus, der recht schadhaft war, vollständig zu erneuern; es wurde dabei die alte, verschalte flache Decke wieder hergestellt. Ebenso wurde es notwendig, die Seitenschiffenster ganz zu erneuern und sie im Anschluss an vorhandene Reste wieder in schlichten gotischen Formen auszubilden; auch die nur wenig Licht spendenden Ochsenaugen in den Obergadenmauern sind durch dreiteilige Masswerkfenster in Anlehnung an Spuren der alten Lösung ersetzt worden. Das in der Barockzeit verstümmelte Südportal wurde, entsprechend den ursprünglichen spätgotischen Gewändestücken, mit einem Giebel versehen und zu besserem Schutz des Einganges ein wenig vorgezogen. Bei dem Chor, der an der Südseite einen kleinen Windfang erhielt, waren verhältnismässig geringe Instandsetzungsarbeiten notwendig; nur einzelne stark verdrückte Masswerke verlangten weitgehende Auswechselungen. Das Chordach konnte bestehen bleiben, jedoch erhielt das Treppentürmchen ein beschiefertes Obergeschoss mit besserem Aus-

tritt in den Dachraum, und auf dem First wurde — entsprechend den alten Ansichten — wieder ein schlanker Dachreiter angebracht, der hier auf dem ausserordentlich langen, ungegliederten Kirchendach aus künstlerischen Rücksichten sehr erwünscht war (Fig. 3). Im übrigen handelte es sich um durchgängige Instandsetzung der recht schadhaften Putzflächen und die Regulierung des z. T. allmählich stark angehöhten Terrains.

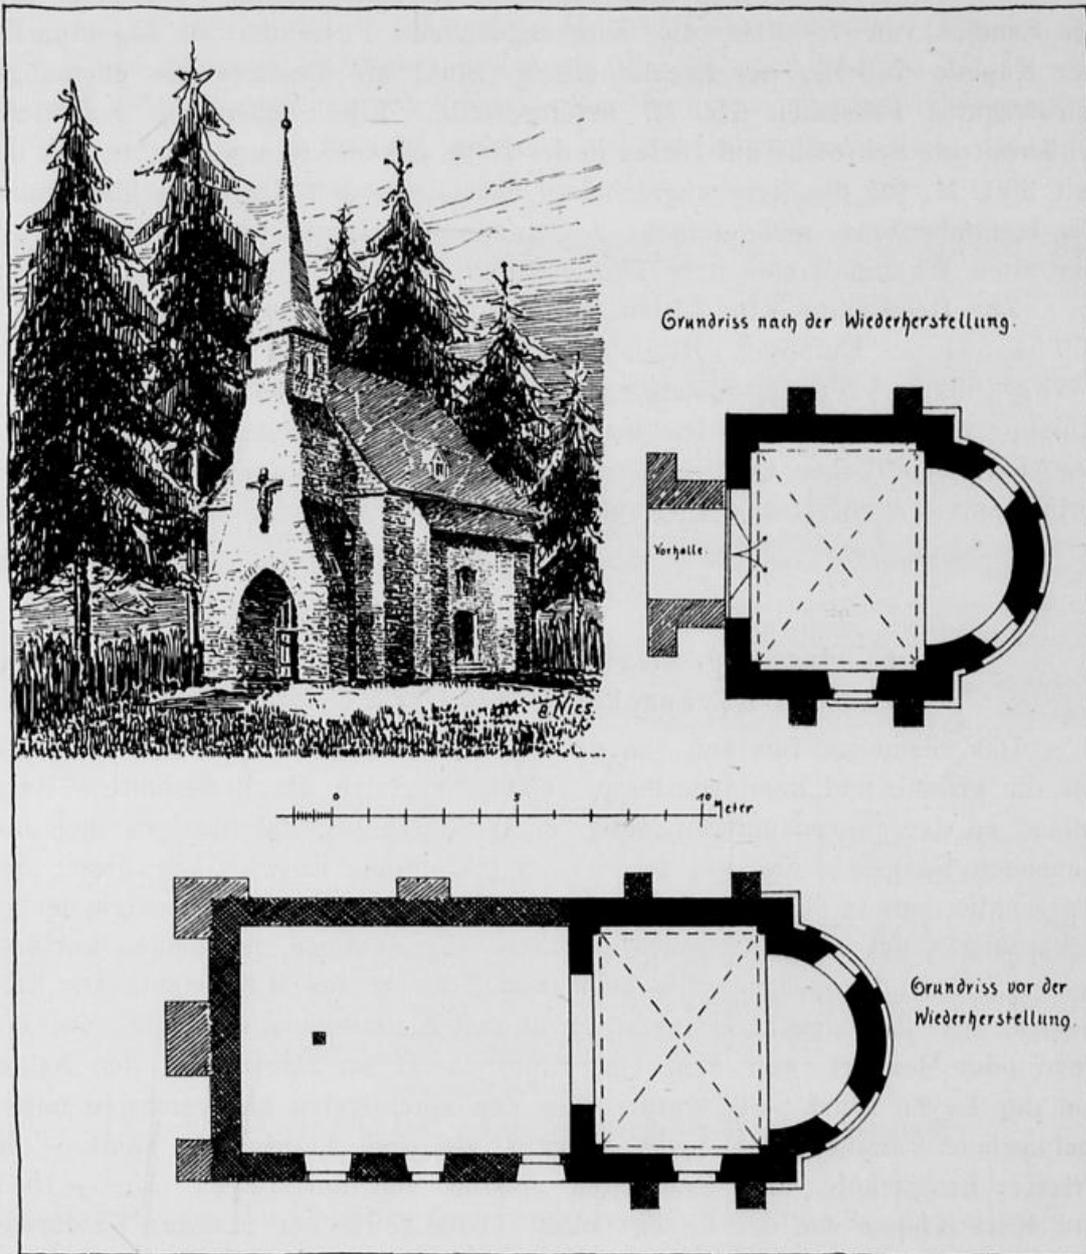
Fig. 4. Dirlau. Grundrisse und Ansicht der romanischen Kapelle.

Die im Herbst 1906 und im Frühjahr 1907 ausgeführten Arbeiten, die  
unter der Leitung des Architekten A. Nies in Düsseldorf standen, erstreckten  
sich zunächst auf die durchgängige Ausbesserung der Aussenmauern des Chor-

hauses und die Erneuerung des noch während der Verhandlungen über die Wiederherstellung eingestürzten Chorbogens und Rippengewölbes. An der Halbkuppel der Apsis waren nur einzelne Stellen zu ergänzen. Die Dachkonstruktion konnte beibehalten werden, bedurfte aber einer Ausbesserung und

einer vollständig neuen Beschalung und Beschieferung. Mit Rücksicht auf die wieder aufzunehmende Prozession zu der Kapelle schien eine Vorhalle mit breiter Öffnung erwünscht; diese Neuanlage dient zugleich als Unterbau für das von dem abgebrochenen Langhaus übernommene Glockentürmchen. Über dem Portal wurde zur Belebung der Mauerfläche ein altes Wegekreuz an-

gebracht. Im übrigen sind nur die notwendigsten Arbeiten vorgenommen worden: Ausbesserung der Türen, der Putzflächen und Holzgesimse, Neuverglasung der Fenster, Regulierung der nächsten Umgebung usw. (Fig. 4).

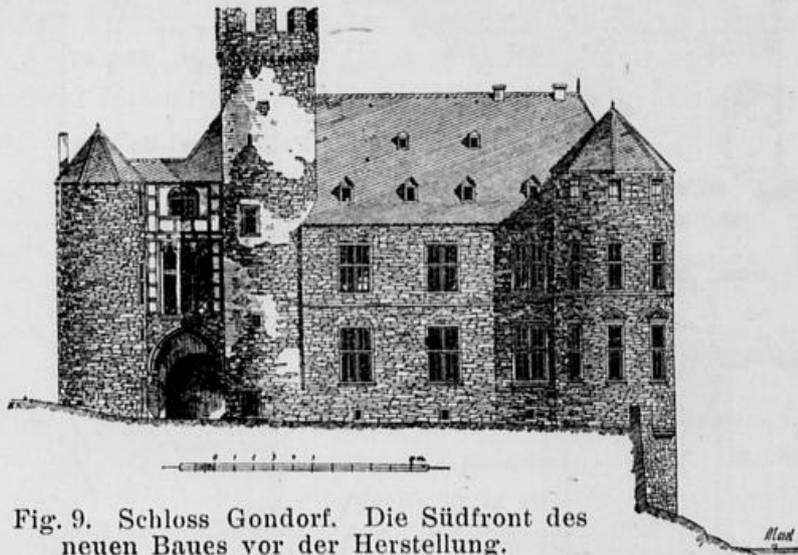
Fig. 9. Schloss Gondorf. Die Südfront des neuen Baues vor der Herstellung.

sichtbaren Fugen völlig herausgespült, so dass die Steine zum Teil lose sasssen und die am meisten exponierten herausfielen. An der Südseite des neuen Baues, die ursprünglich — wie die alte Ansicht zeigt (Fig. 9) — ganz verputzt war, war der Putz bis auf wenige grosse Stücke herabgefallen. Das Mauerwerk, das nie bestimmt gewesen war, offen zu liegen, und das nicht entsprechend sorgfältig ausgefugt war, war somit allen Einflüssen der Witterung ausgesetzt und dauernd durchfeuchtet. Der grosse Bergfrid wies beträchtliche Schäden im Mauerwerk auf; die Verschalung des niedrigen Daches war vollständig verfault. An der Südfront des Renaissancebaues waren ausserdem die Renaissancegiebel zum Teil zerstört und abgestossen. Der im Besitz des Eisenbahn-Fiskus befindliche Teil war ganz vernachlässigt und zeigte grosse neue Putzstellen.

Zunächst wurde der Eckturm am Eingange des neuen Baues (Fig. 9) in Angriff genommen. Dieser Turm hatte hauptsächlich auf der Wetterseite stark

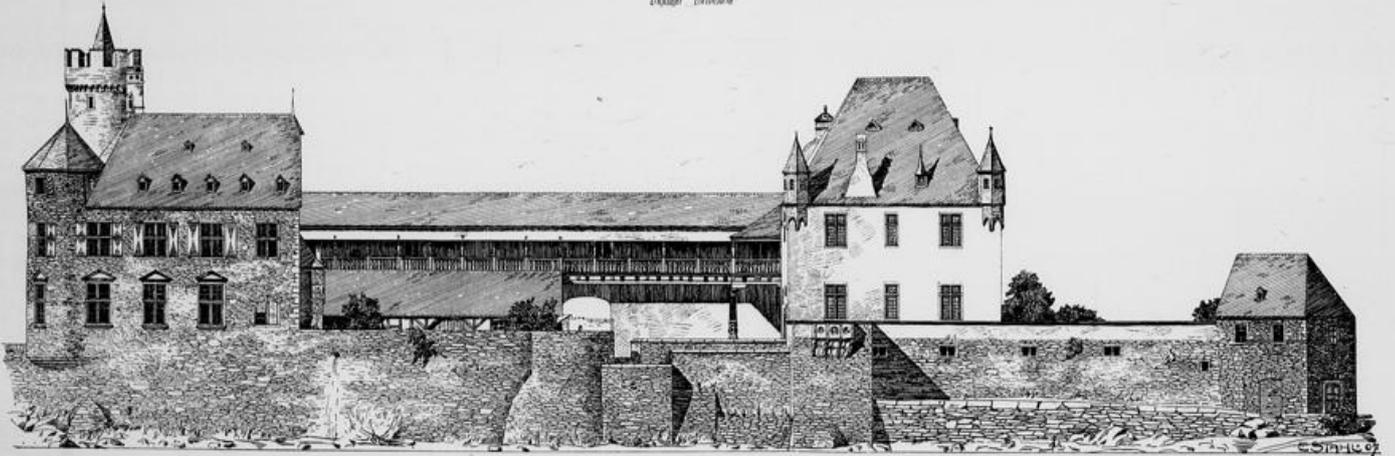
GONDORF.  
DIE MOSELSEITE DES SCHLOSSES VOR UND NACH DER WIEDERHERSTELLUNG.

mit Blei. Die unteren Mauerteile, die mit dem Wasser in Berührung kommen, hatten durch den Eisgang besonders schweren Schaden erfahren, namentlich die Auskragung des Eckturmes, der den ersten Anprall des Eises aufzunehmen hat. Diese teilweise 1 m tiefen Breschen wurden unter Verwendung möglichst grosser Steine in Zementmörtel ausgemauert, in gleicher Weise der vor dem Pfarrgarten an der Moselseite liegende Strebepfeiler vollständig unterfangen. Die sichtbaren Teile des in Zementmörtel hergestellten neuen Mauerwerkes sind mit Trassmörtel verfugt worden. In der Abschlussmauer gegen die Moselseite hin fanden sich zwei senkrechte Kanäle von einem Querschnitt von 50 zu 50 cm; oben hören dieselben in der Mauer auf, während sie bis auf die Tiefe des Wasserspiegels herunterreichen. In diesen Kanälen lagen nach der Moselseite hin kleine schiessschartenartige Öffnungen. Die Ostfront der Pfarrwohnung mit dem grossen Holzgiebel war im grossen und ganzen trefflich erhalten. Das Mauerwerk wurde leicht ausgefügt, an dem Fachwerk nur einzelne Riegel ausgewechselt und das Holzwerk dann ebenso wie dasjenige an dem Torbau behandelt. Auch hier war es notwendig, die aus den Dachflächen vortretenden Kamine ganz zu erneuern. An dieser Seite handelte es sich aber hauptsächlich darum, dem unschönen späteren Abortanbau eine künstlerisch bessere Form zu geben. Das hässliche flache Satteldach wurde durch ein steiles, an die Giebelmauer angelehntes Pyramidendach ersetzt, gegen die Moselseite hin der Anbau mit einer Bruchsteinmauer versehen und auf den anderen Seiten Fachwerk, das von Konsolen getragen wird, vorgeblendet. Dadurch schliesst sich der ganze neuere Anbau jetzt dem Gesamtbilde gut an. Die Innenseiten beider Flügel des „neuen Baues“ waren in fast tadelloser Verfassung. In dem Pfarrgarten liegt eine nach der Mosel hin am Halbkreis abgeschlossene kleine Bastion mit einem früher von oben zugänglichen, jetzt aber mit einer seitlichen Tür versehenen Kellerraum. Verschiedene Schiessscharten an der Gartenmauer deuten darauf hin, dass von diesem Kellerraum aus an der Moselfront sich ursprünglich ein Verteidigungsgang herzog, der wahrscheinlich in Verbindung stand mit dem vor dem gotischen Palas noch trefflich erhaltenen Gang. Jetzt ist dieser Teil des Ganges am neuen Bau vollständig mit Erde angefüllt (vgl. hierzu und zu den folgenden Ausführungen die Tafel mit Ansichten der Moselfront vor und nach der Herstellung).

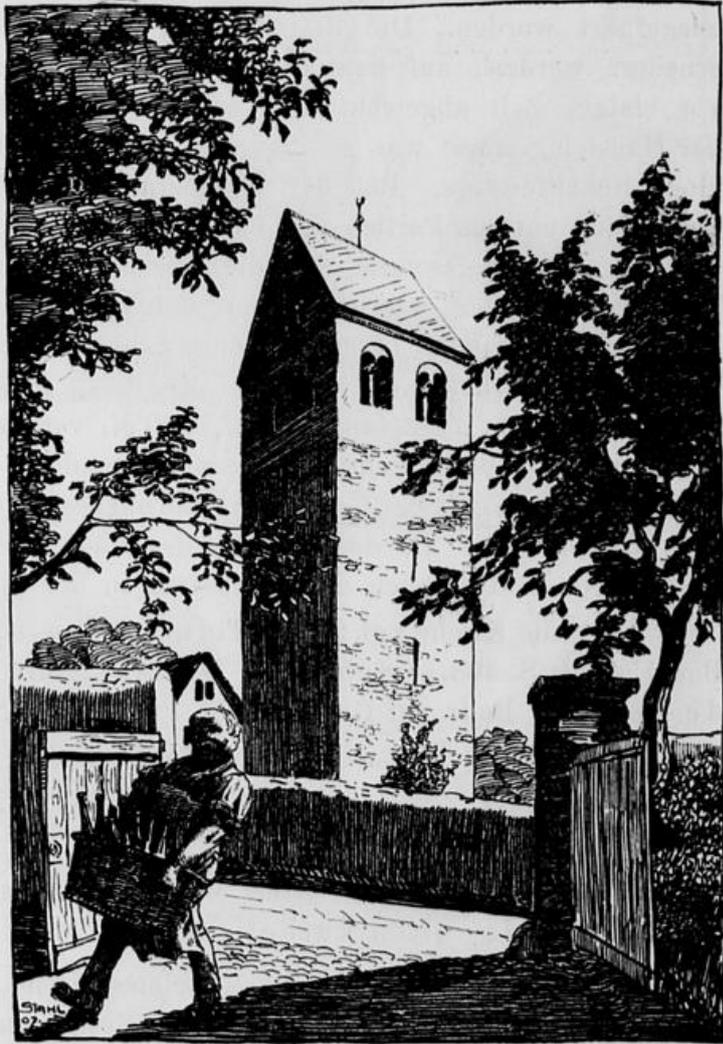
Fig. 13. Lehmen a. d. Mosel.  
Romanischer Kirchturm nach der Wiederherstellung.

bildet ein Satteldach zwischen zwei massiven Giebeln mit je einem grossen dreiteiligen Fenster (Fig. 13). Nach den einfachen kräftigen Detailformen

Der Turm war in seinen ganzen äusseren Flächen im Laufe der Zeit stark mitgenommen worden; von dem ursprünglich wohl den ganzen Bau bedeckenden Putz waren nur an der Glockenstube und an den Giebeln grössere Partien erhalten. Die Gesimsabdeckungen waren undicht und daher grosse Mauerteile durchfeuchtet, von den Tuffgesimsen einzelne Teile ganz zerstört, die Dachhaut stark wasserdurchlässig. Auch die Geschosseinteilungen im Innern, die Türen usw. bedurften einer durchgängigen Instandsetzung. Die Wiederherstellungsarbeiten sind im Sommer 1906 unter der Leitung des Reg.-Bauführers E. Stahl durch den Maurermeister Peter Moritz in Hatzenport ausgeführt worden. Die Beschieferung des Daches musste zum grössten Teil erneuert werden; auf dem First ist das alte schmiedeeiserne Turmkreuz, das vor einiger Zeit abgeweht war, wieder aufgestellt worden. Etwa ein Viertel der Hausteingesimse war zu ergänzen, ausserdem die fehlende Säulengliederung eines Schallfensters. Bei der Erneuerung der Putzflächen konnte man sich, da an den unteren Partien des Turmes nichts mehr von dem Putz erhalten war, auf das Glockengeschoss und die Giebel beschränken. Das alte Zifferblatt der Turmuhr, das wesentlich zur Belebung des ganzen Bildes dient, wurde hergestellt, von den Türen die eine ganz neu hergestellt, die andere, besser erhaltene ausgeflickt.

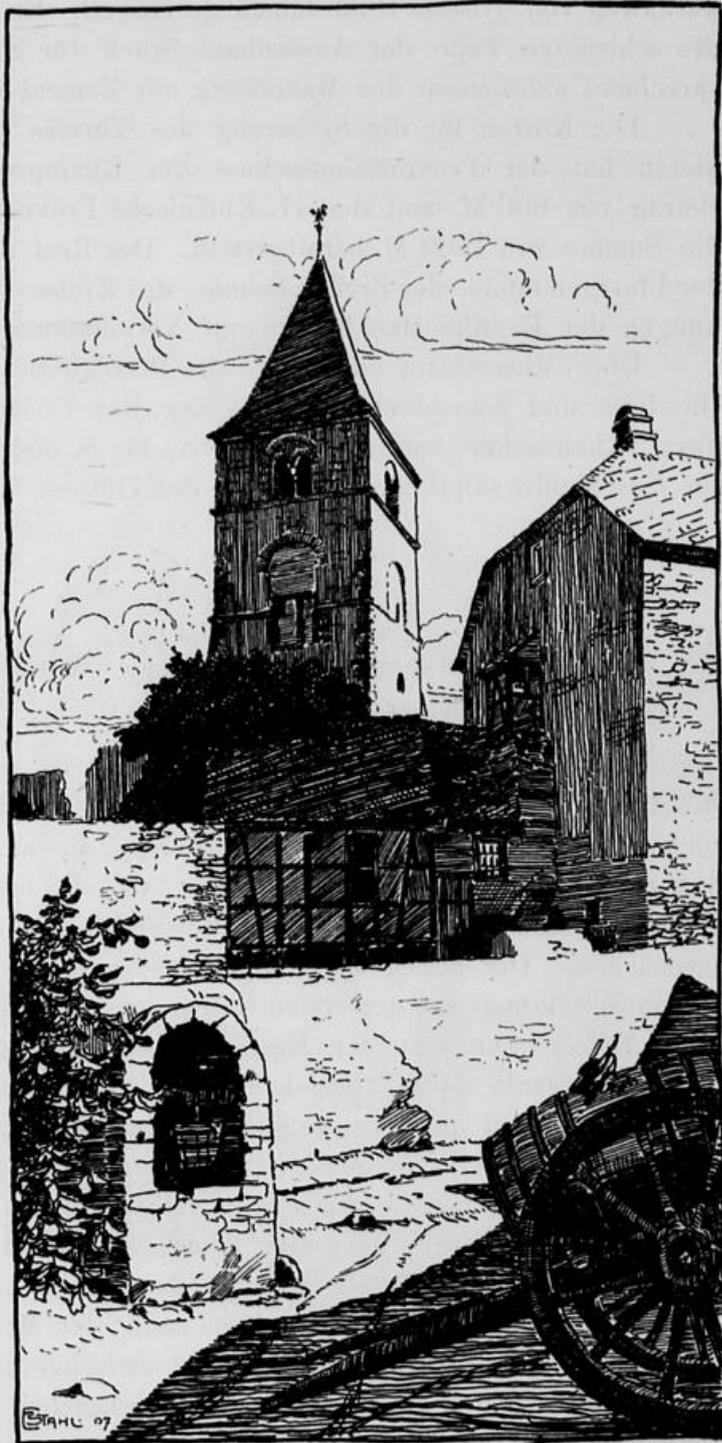
ergab sich bei der Beseitigung des später aufgebrachtten schadhafte Putzes, dass das gesamte Mauerwerk des Turmes — augenscheinlich unter der Einwirkung eines Brandes der Kirche — in einer unerwartet schlechten Ver-

Fig. 14. Miesenheim. Turm der alten katholischen Pfarrkirche nach der Wiederherstellung.

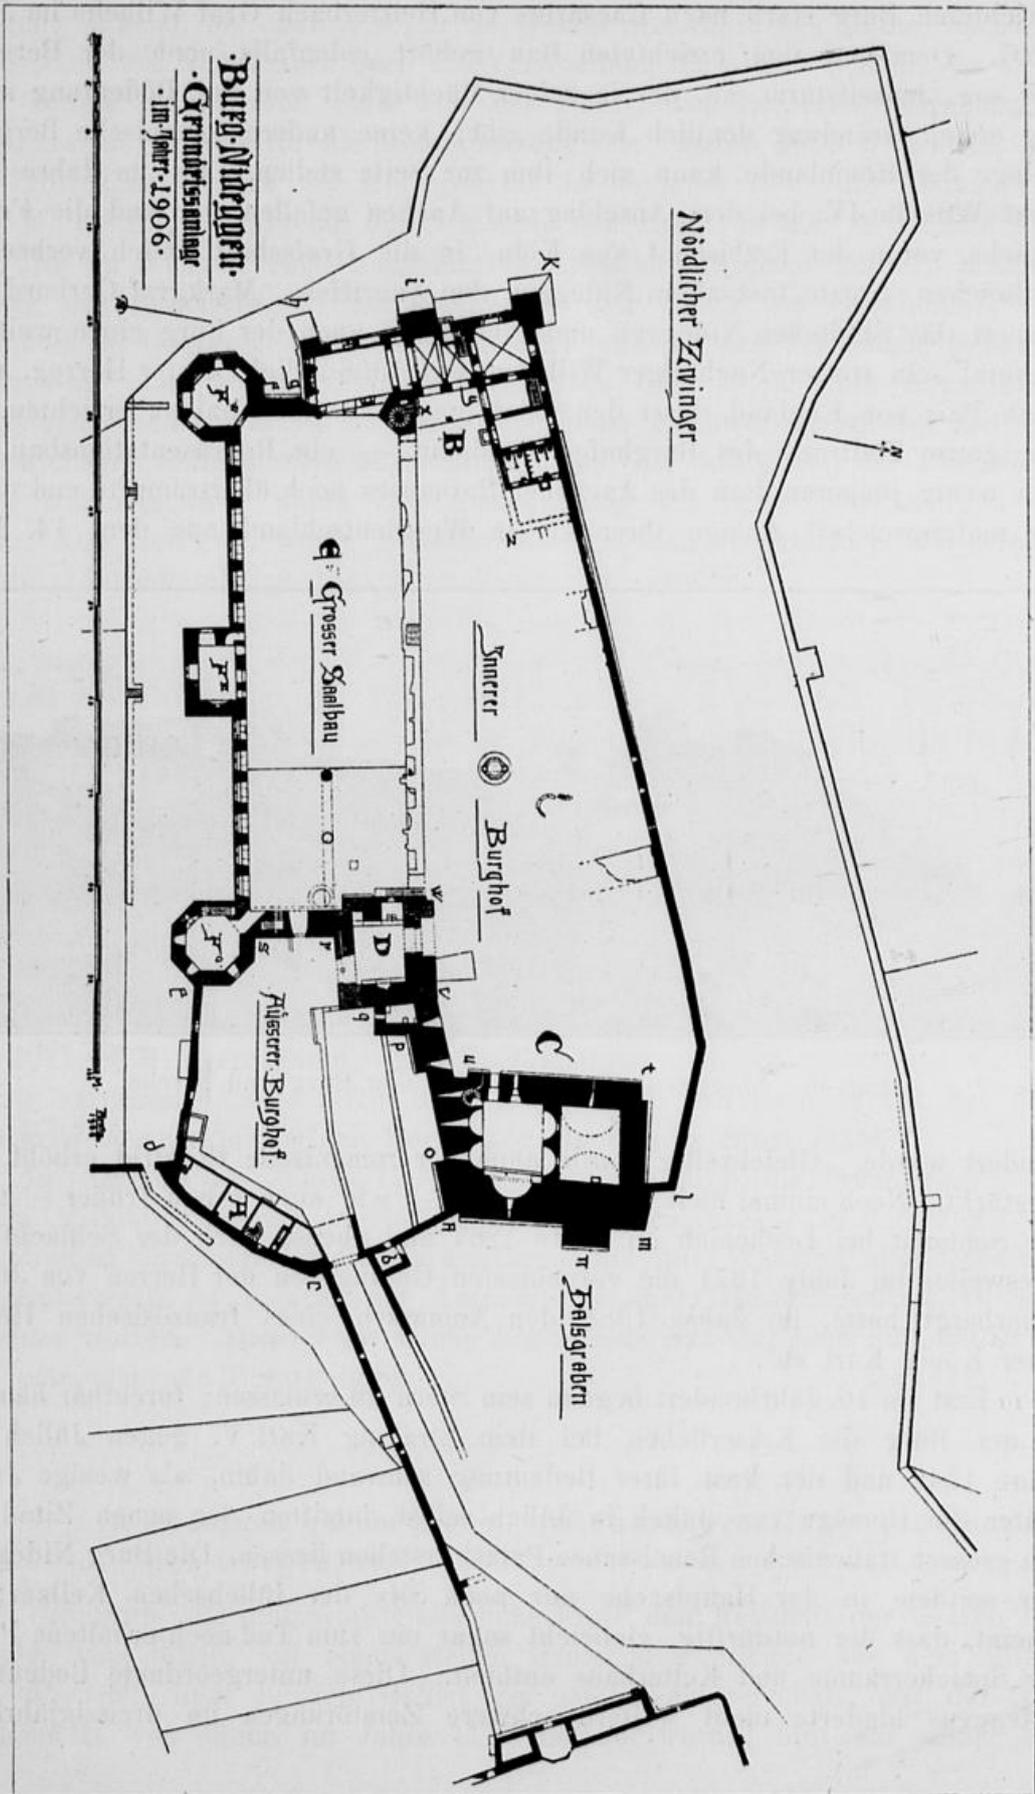
Fig. 17. Nideggen. Grundriss der Burg aus dem Jahre 1906.

1. auf das Torwärterhaus (A) und auf den benachbarten westlichen Saalbau (B),
2. auf den Bergfrid (C) sowie die anstossende innere Torhalle (D), dann auf den grossen Saalbau (E) und die beiden flankierenden Türme (F).  
[Grundriss Fig. 17.]

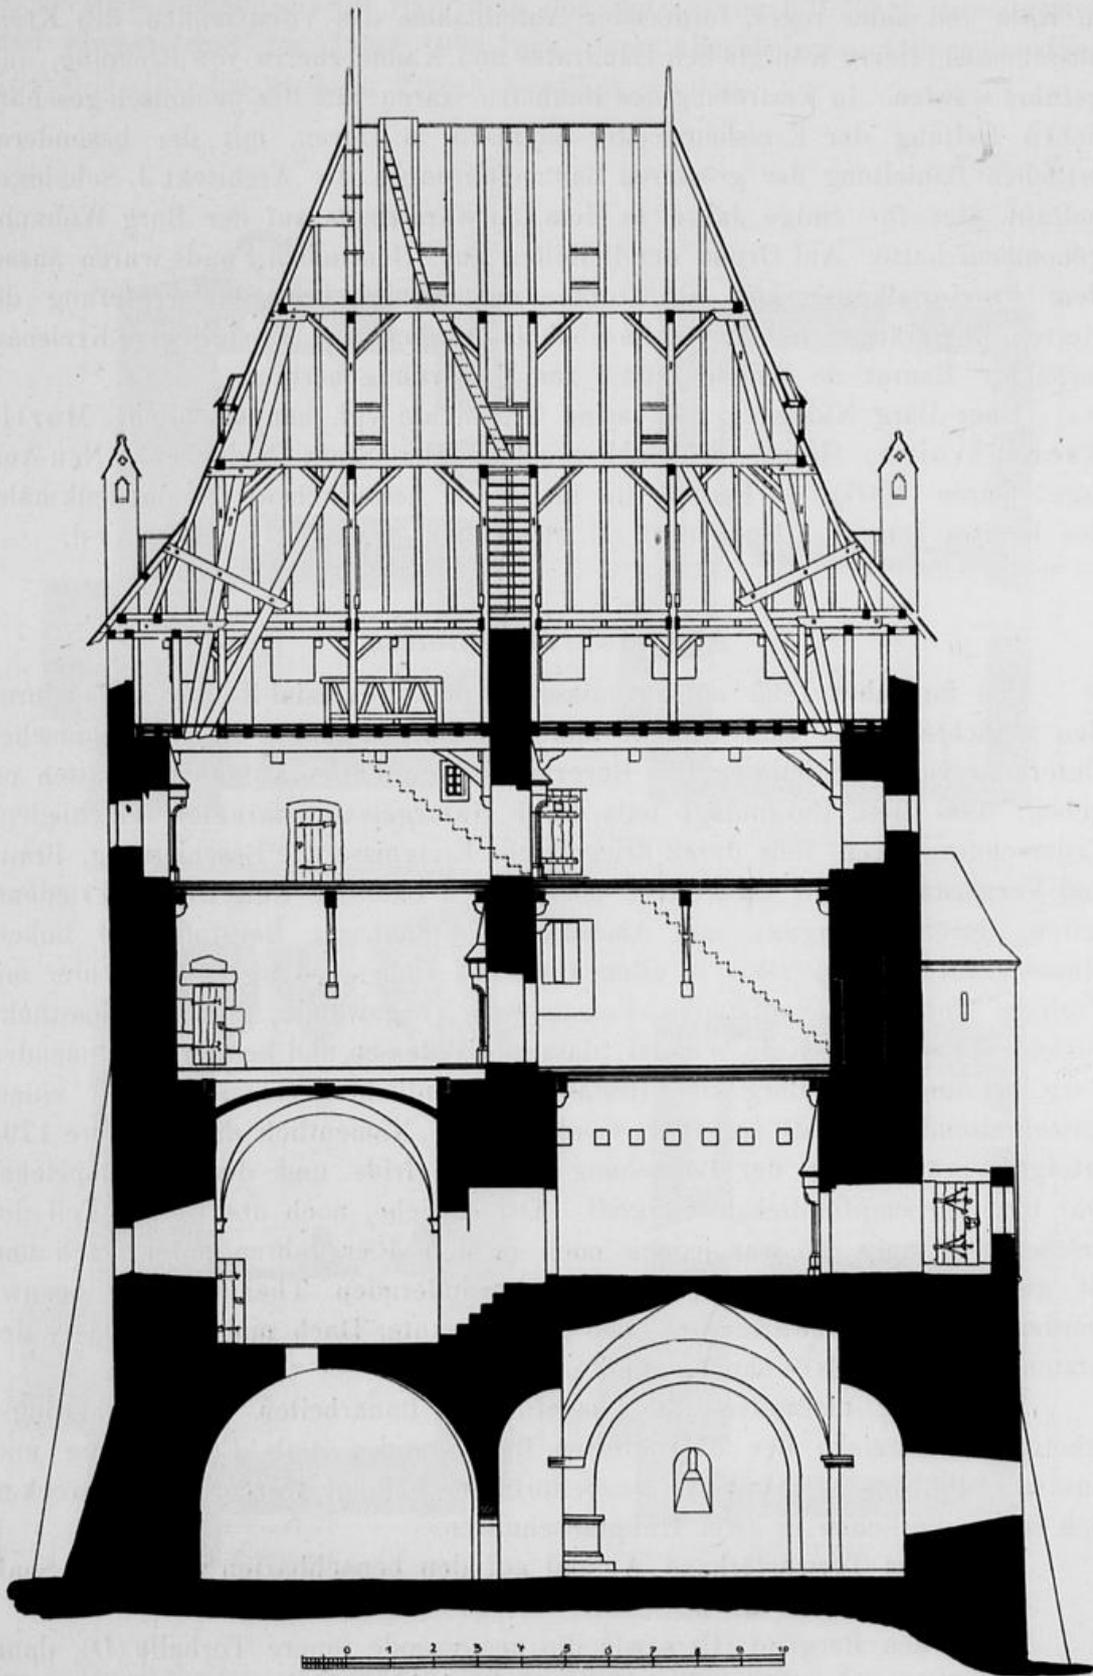
Fig. 20. Burg Nideggen. Längenschnitt des Bergfrids nach der Wiederherstellung.

C. D. Bergfrid und Torhalle. Für die Instandsetzung des Bergfrides, des sogenannten Jenseitsturmes, wurde schon im Jahre 1898 der erste Entwurf aufgestellt. Die Abmessungen dieses romanischen Wohnturmes sind ganz gewaltige; über einer Grundfläche von etwa 16×20 m waren in der Hauptsache noch 4 Geschosse bis zu einer Höhe von insgesamt 20 m über dem Kapellenfussboden erhalten. Das fünfte Geschoss war im wesentlichen noch durch eine Mittelmauer nachweisbar, bei dem Abbruche des Daches aber grösstenteils untergegangen (Grundrisse Fig. 19; Schnitte Fig. 20 u. 21; Ansichten Fig. 22—24). Grosse Schuttmassen lagerten auf den Gewölben des ersten Geschosses und boten den Grund für eine Reihe hochstämmiger Bäume. Seit Jahrzehnten war das ganze Mauerwerk den Angriffen des Wetters und starker Durchnässung, namentlich während der Winterszeit, ausgesetzt. Infolgedessen erschien die Nordwestecke, die einen durchgehenden Riss von etwa 7 m Höhe aufwies, besonders gefährdet; hier war der Mauerverband stark zerstört, und noch in den letzten Jahren waren grössere Quader abgestürzt. Die oberen Fenster-

bögen befanden sich gleichfalls in sehr schlechter Verfassung, zumal da die Werkstücke und deren Verankerung grösstenteils ausgebrochen waren. Jener erste Entwurf vom Jahre 1898 sah, da bestimmte Nachweise von der Bauart des früheren obersten Geschosses nicht vorlagen, einen Umgang vor, der einen weiten Ausblick in die Landschaft gestatten sollte. Das so wieder zu ergänzende fünfte Geschoss sollte eine Höhe von 3,5 m erhalten. Da bei diesem Entwurfe vor allem die Höhe des erwähnten Geschosses beanstandet wurde, so kam ein dritter im Jahre 1902 aufgestellter Entwurf zur Ausführung, der sich bei dem neuen Dachgeschoss auf etwa 2 m Höhe beschränkte und die Abdeckung des mächtigen östlichen Strebepfeilers mit einem Schleppehdache vorsah. Mit der Ausführung der Arbeiten konnte jedoch erst im Jahre 1905

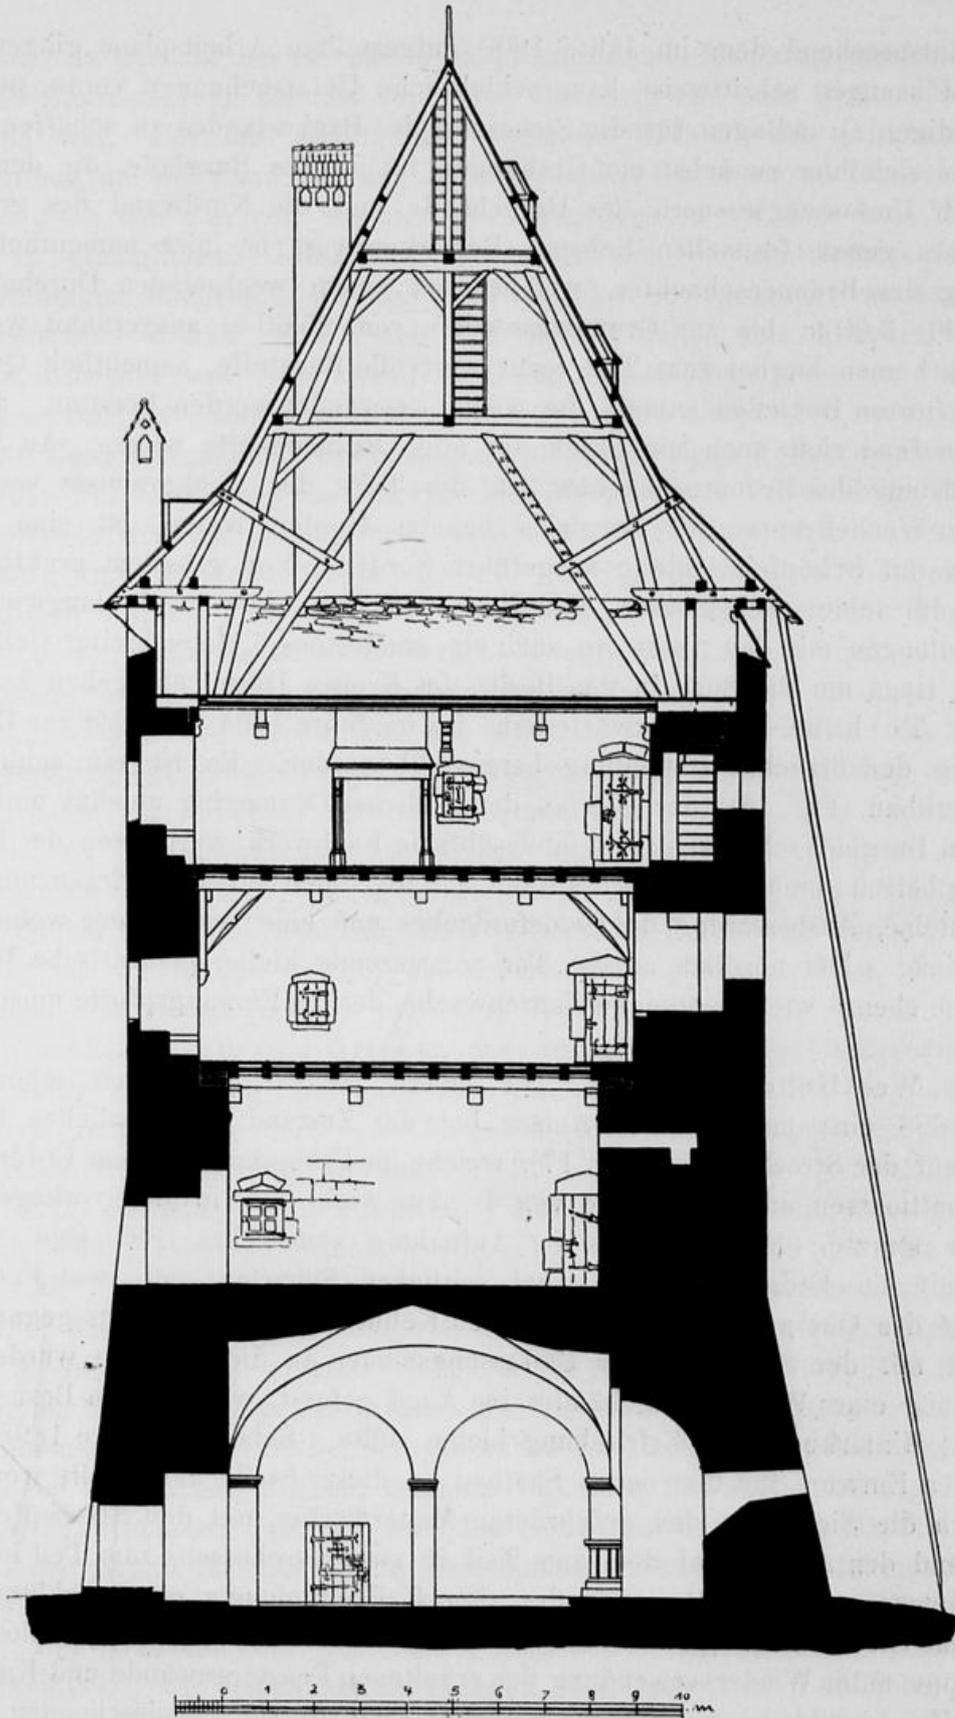
Fig. 21. Burg Nideggen. Querschnitt des Bergfrids nach der Wiederherstellung.

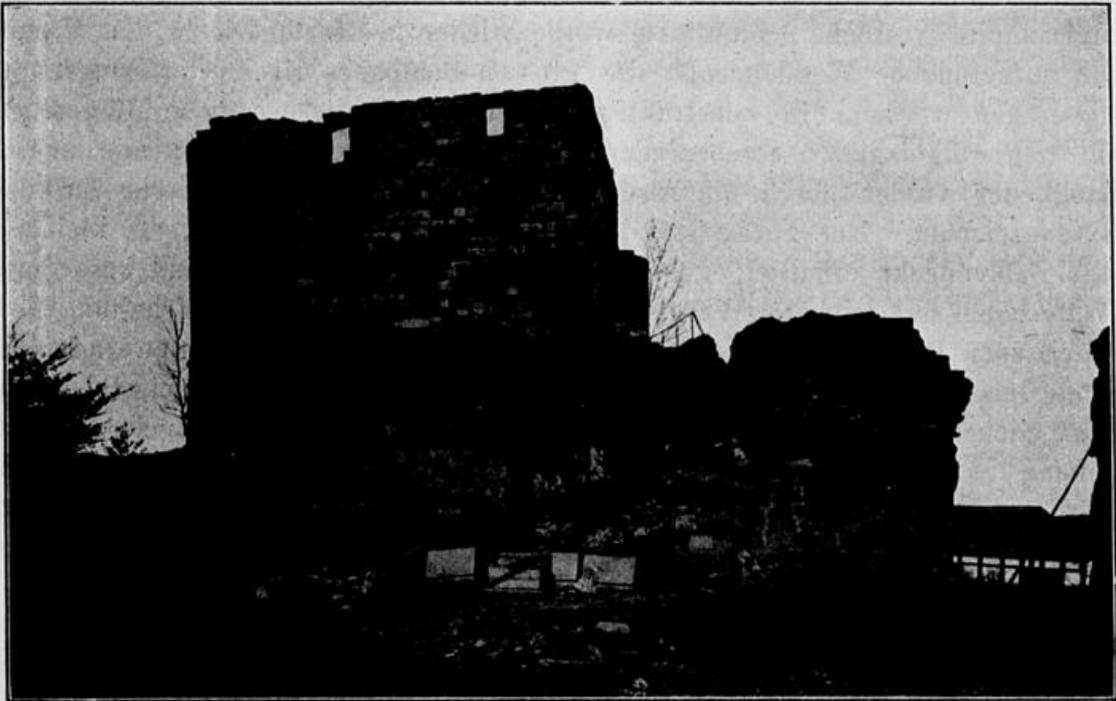
Fig. 22. Burg Nideggen. Westansicht des Bergfrids vor der Herstellung.

Teilen auf Abtragen und Wiederversetzen von ein bis zwei Quaderschichten beschränken konnte. Soweit hier nicht altes Material wieder Verwendung gefunden hat, sind die neuen Werkstücke aus hellfarbigem Rather Breccien-Sandstein hergestellt worden. Gleichzeitig wurden die Rauchrohre der Kamine ergänzt und hochgeführt; in Höhe des Umgangsfussbodens ward eine kräftige Eisenverankerung eingelegt. Im Spätsommer 1905 wurde der etwa 14 m

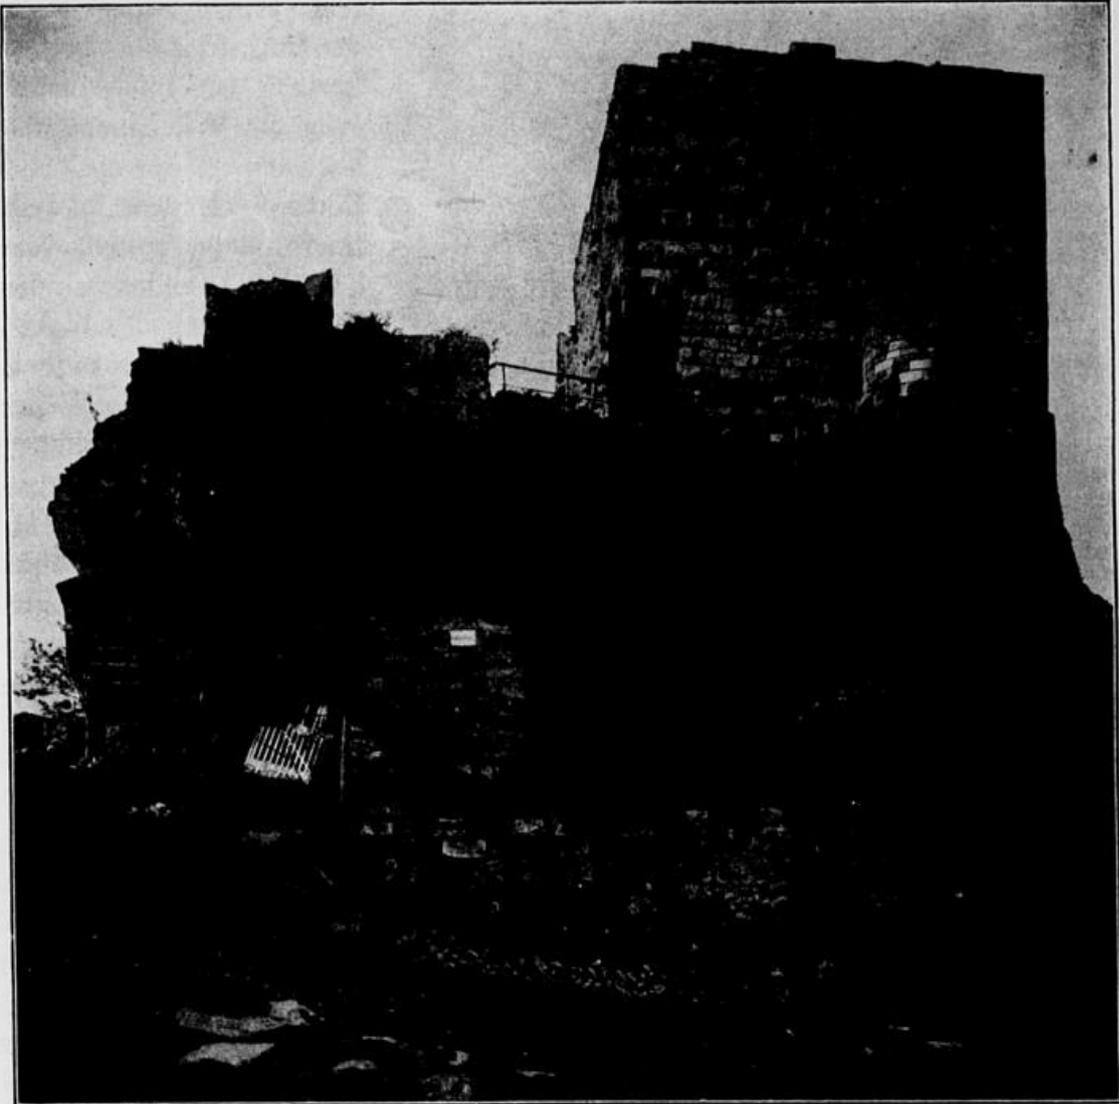
Fig. 23. Burg Nideggen. Südansicht des Bergfrids vor der Wiederherstellung.

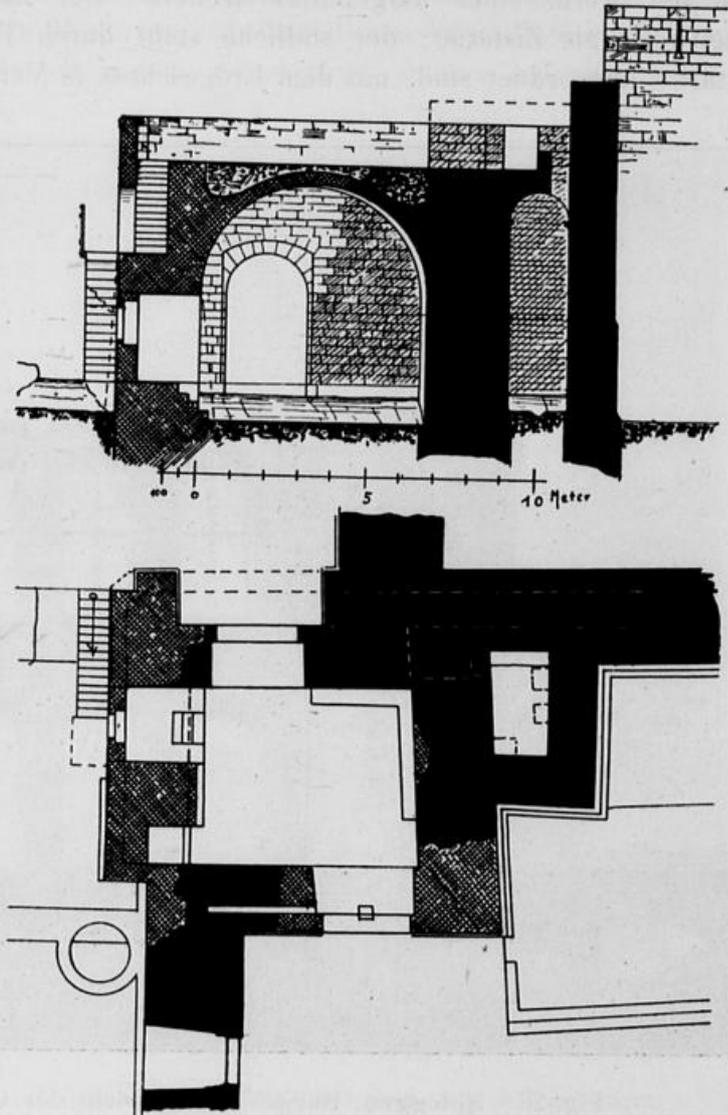
Fig. 25. Burg Nideggen. Grundriss und Schnitt der Torhalle nach der Wiederherstellung.

Wenn sich auch die ursprüngliche Form des Torhallengewölbes ziemlich genau feststellen liess, so fehlten doch ausreichende Anhaltspunkte über die Konstruktion des im Jahre 1878 verschwundenen westlichen Widerlagers. Eine unmittelbare Verbindung des südlichen oberen Wehrganges mit dem Obergeschosse des Turmes hatte sicher bestanden, und so war es wahrscheinlich, dass hier in der Westmauer sich der alte Treppenschacht befunden hatte, und dass Schwächung des Widerlagers und damit Ausbruch der verspannenden Stufen den Einsturz befördert hatte. Die Ergänzung des Torbaues erfolgte nach einem Entwurfe des Jahres 1906. Die Umfassungsmauern sind unter Ausparung einer Fensternische im Westen nur bis zum Obergeschosse hochgeführt und hier mit einer Brüstungsmauer abgeschlossen worden; das Tonnengewölbe wurde ergänzt, sorgfältig abgewässert, gedichtet und mit einer Kiesdecke versehen. Der strittige Treppenaufgang ist dabei nach einem vermittelnden Vor-

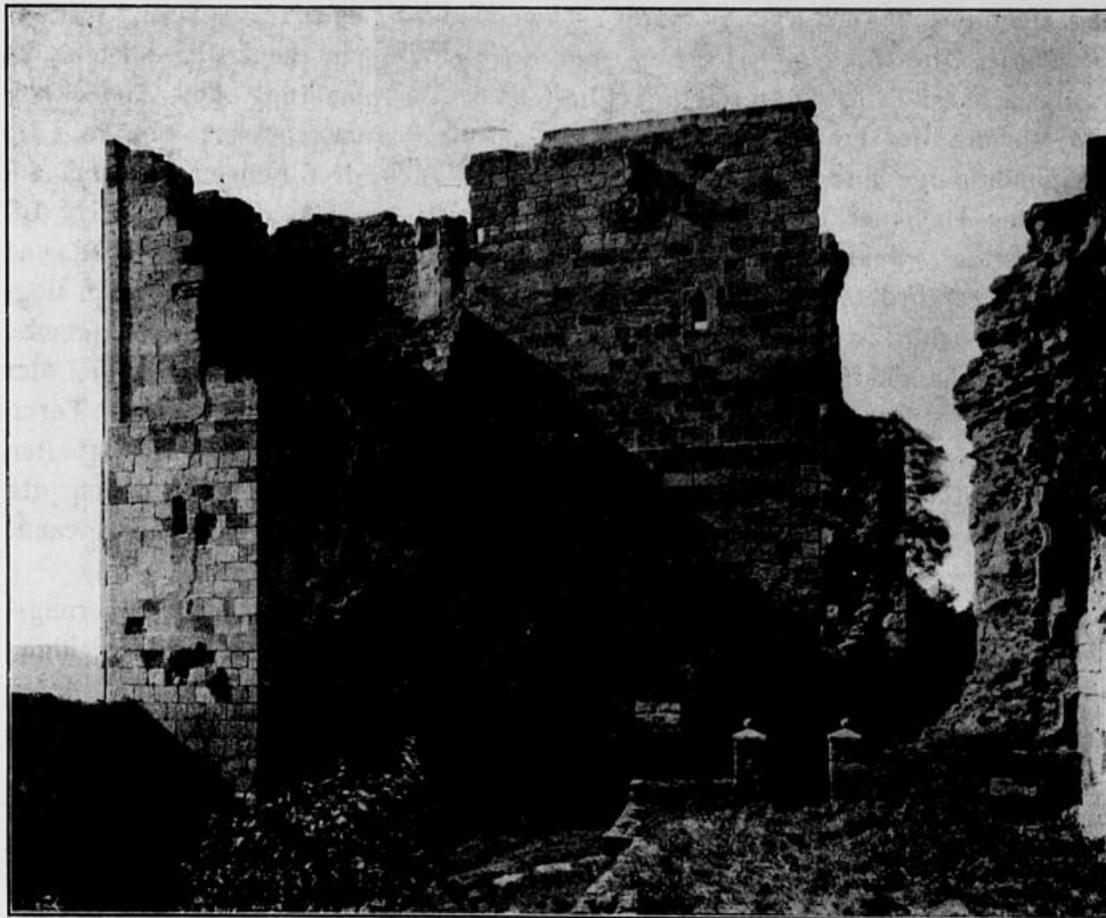
Höhe von etwa 15 m, der Ostgiebel mit dem schönen gotischen Wappen der Grafen von Jülich noch in einer Höhe von nahezu 17 m (Fig. 27). Am meisten in seinem Bestande geschmälert ist der in der Mitte der Südfront vorgelagerte rechteckige Turm, von dem nur das ganze Untergeschoss steht. Das Ausbrechen der Fenstergewände, bei dem es vor allem auf die Werksteine, Eisen und Blei abgesehen war, und die stetige, beiderseitige Einwirkung des Wetter-schlages auf die freistehenden Mauertrümmer hat diesen begreiflicherweise im Laufe des 19. Jahrhunderts stark zugesetzt und einen schwer aufzuhaltenden,

Fig. 27. Nideggen, Burg. Kopfwand des Palas mit dem sog. Küchenturm.

zunehmenden Verfall herbeigeführt. Nur dem vortrefflichen Sandstein ist es zu danken, dass überhaupt diese dachlosen Mauerreste mit ihrer reichen Fenstergliederung so lange standgehalten haben. Am meisten gefährdet erwies sich die Sturz- und Bogenkonstruktion der sechs westlichen Fenster; im Jahre 1902 schon wurden die Fensterstürze, wo notwendig, ergänzt, die Bogen sorgfältig ausgezwickt und mit grösseren Quadern oder Bruchsteinen abgedeckt. Die konstruktiv wirkungslose Zwischenmauerung wurde bei zwei Fenstern später wieder herausgenommen, um hier einen freieren Durchblick zu ermöglichen. Weit schwieriger war die Sicherung der an den Küchenturm anstossenden

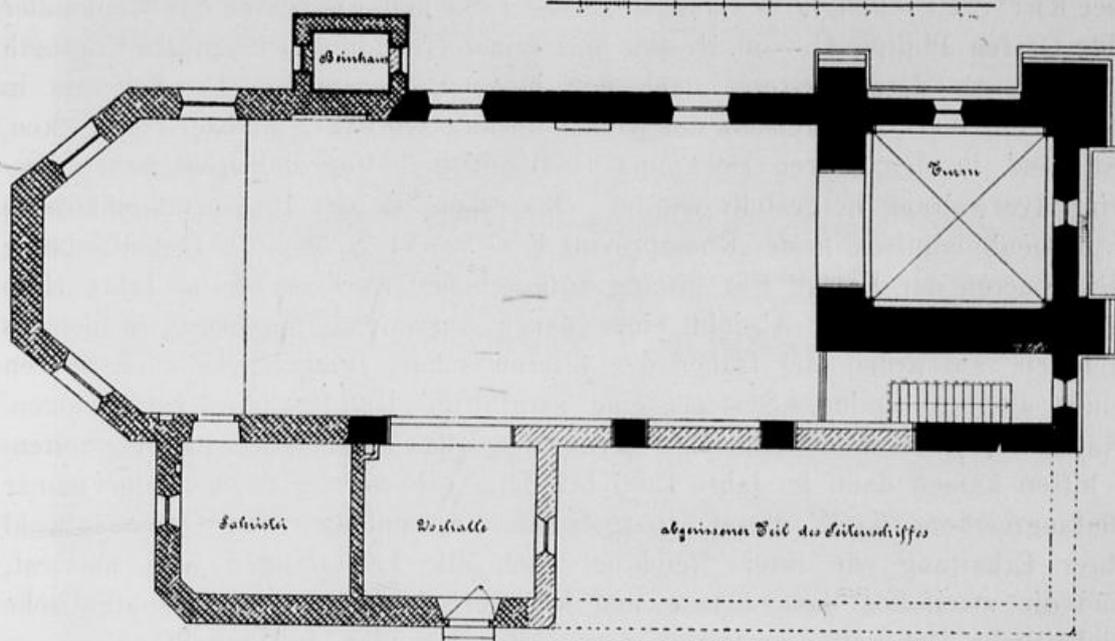
Fig. 29. Niederrzündorf. Grundriss der alten Pfarrkirche nach der Wiederherstellung.

zwecke in Benutzung zu nehmen. Das Langhaus erhielt eine neue Schaldecke mit Leisten, die geputzte Tonne im Chor wurde ergänzt, der Boden im Langhaus mit Ziegelrolschicht, derjenige im Chor mit den alten Platten belegt. Die Wandflächen sind ausgebessert und gekälkt worden; einzelne Reste alter Wandmalereien blieben unberührt stehen. An Stelle der alten, weit in das

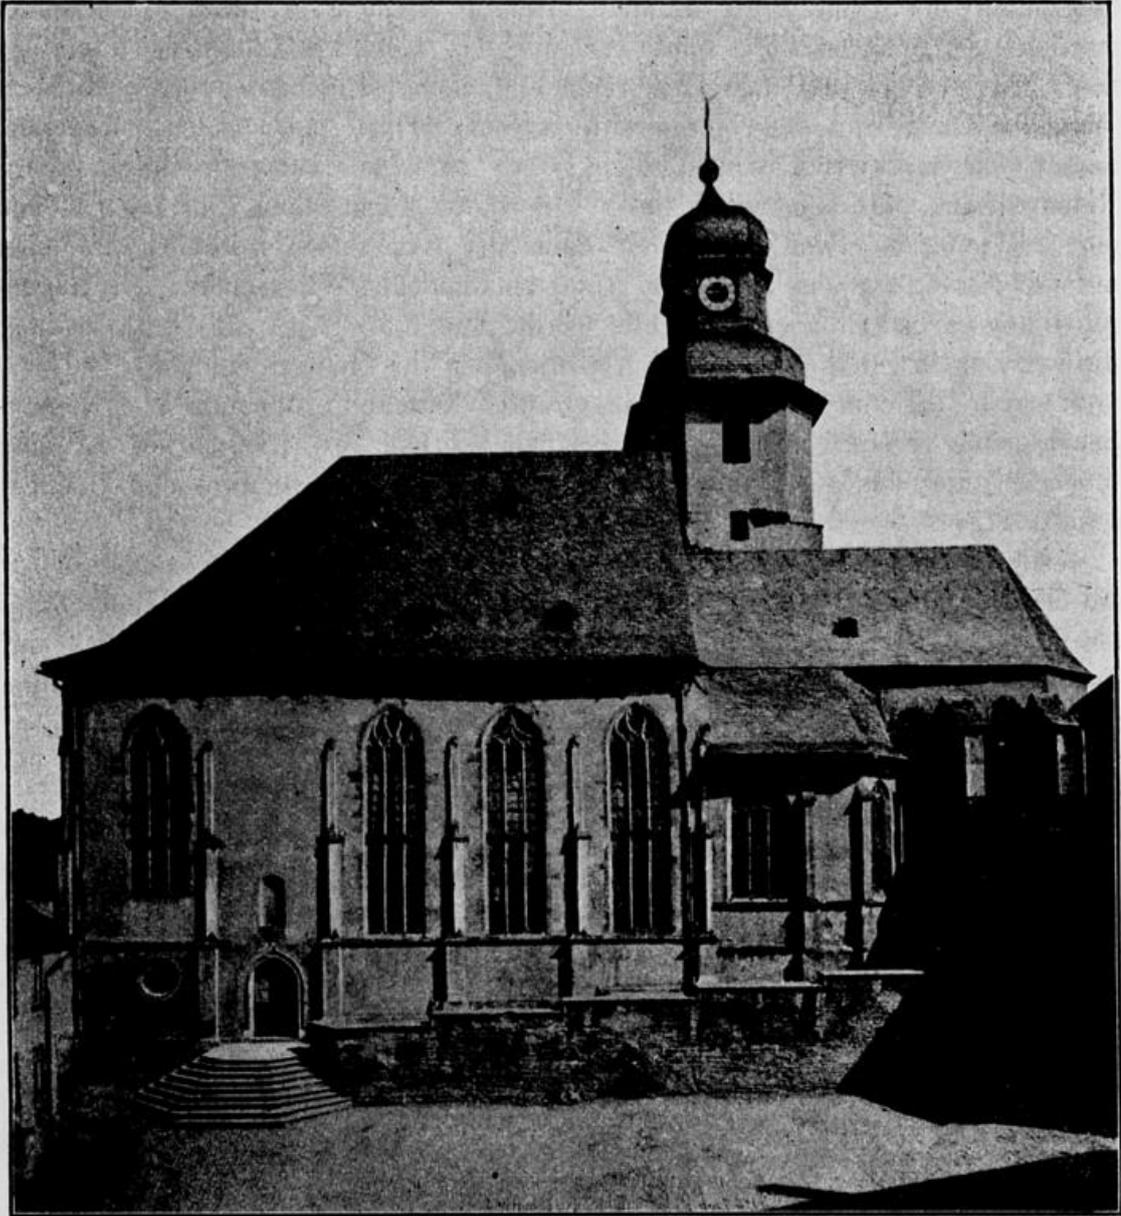
Fig. 32. Simmern. Südansicht der evang. Kirche vor der Wiederherstellung.

Die Arbeiten, die im Sommer 1906 begannen und im Frühsommer 1907 ihren Abschluss fanden, erstreckten sich zunächst auf die weitgehende Erneuerung des fast durchweg schadhafte Putzes am Langhaus, dem durch geringen Zusatz von Schwarz und Ocker ein etwas warmer Ton gegeben wurde, ferner auf die Ergänzung der allzu stark beschädigten Gesimsstücke sowie der stark verdrückten Teile der grossen Masswerkfenster, die an Stelle der alten vollkommen schadhafte Verglasung eine schlichte Rautenmusterung mit farbigen Bordüren erhielten. Bei dem Chor war ausserdem die Anlage eines Luftkanals und die Erneuerung der unteren Putzflächen im Inneren zur Trockenlegung des ganz durchfeuchteten Mauerwerkes notwendig. Weitgehende Instandsetzungsarbeiten erforderte der über der Sakristei liegende, mit zwei Fenstern zum Chorraum sich öffnende sog. Fürstenthron; die in einem besonderen Treppen-

türmchen liegende Wendeltreppe war zum Teil zu erneuern, der Raum selbst, der ganz verkommen war, wurde gediebt, wieder mit einer Decke versehen, neu verputzt und mit Fenstern und Türen ausgestattet, so dass er wieder benutzbar ist. Von den Dächern erforderte dasjenige des Chors eine umfangreiche
