Berichte über ausgeführte Arbeiten.

1. Castellaun (Kreis Simmern). Wiederherstellung der evangelischen Pfarrkirche.

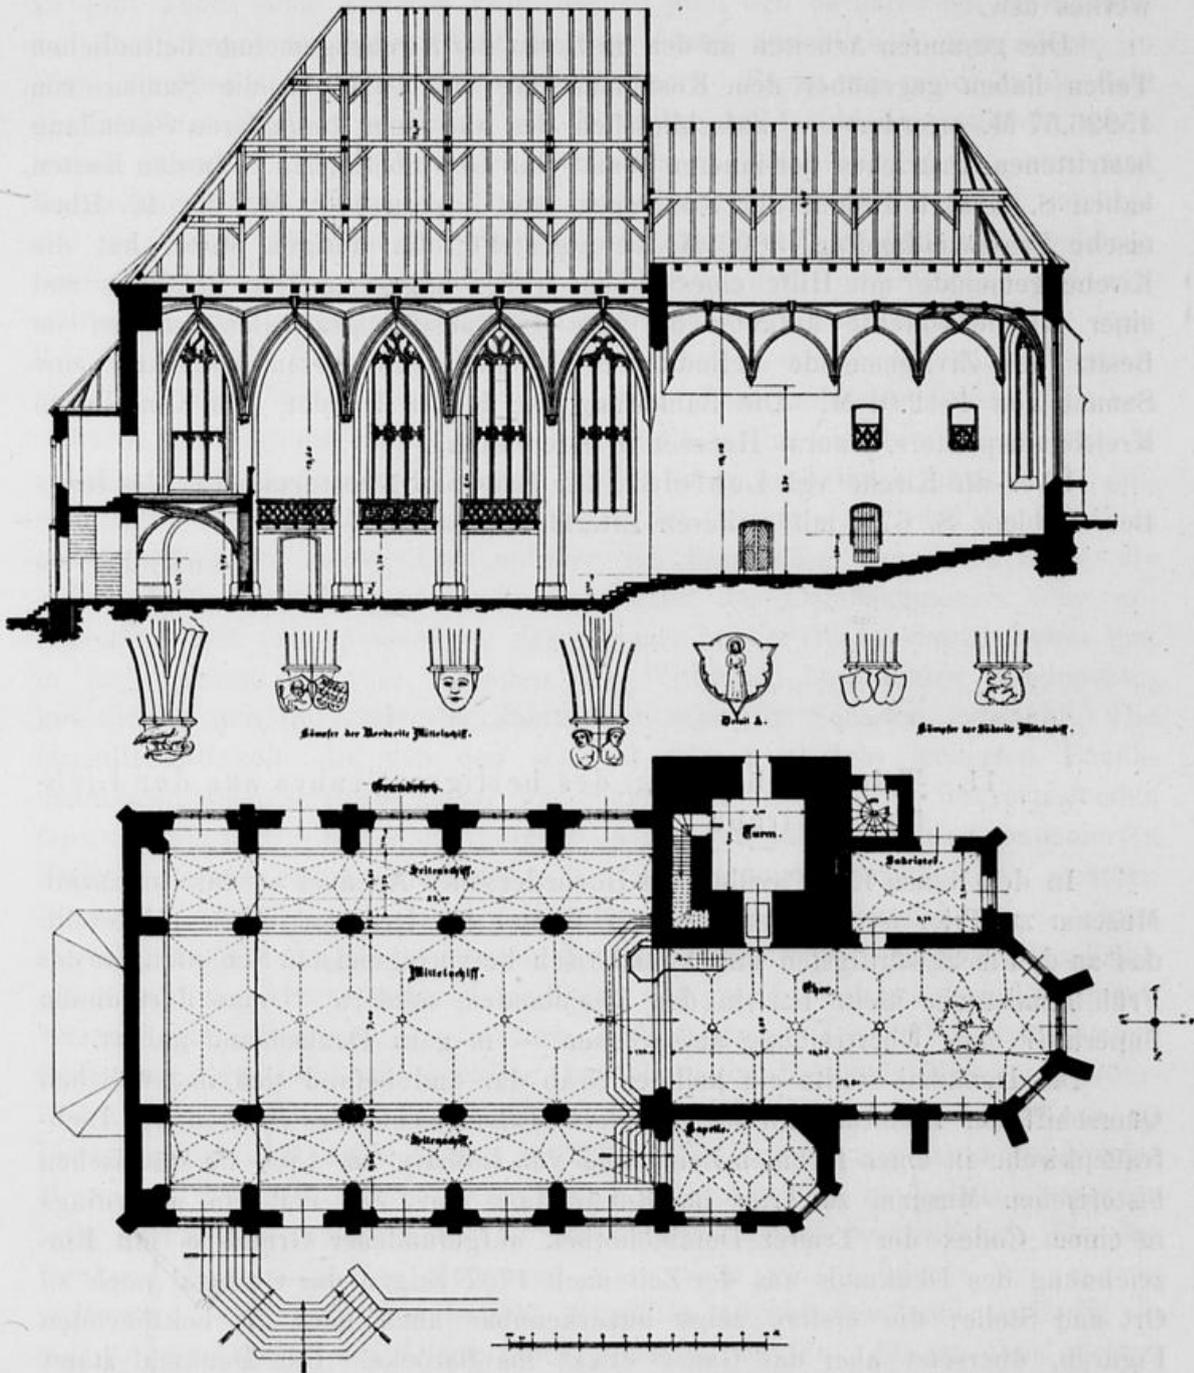
Fig. 33. Simmern. Grundriss, Längenschnitt und Details der evang. Kirche.

wölbe, z. T. unter Beton-Ausfüllung der tiefen Gewölbezwickel, notwendig; ein besonders schadhafte Joch im Mittelschiff war grösstenteils herauszunehmen und zu erneuern. Die Dienste und Rippen erhielten bei dem Neuan-

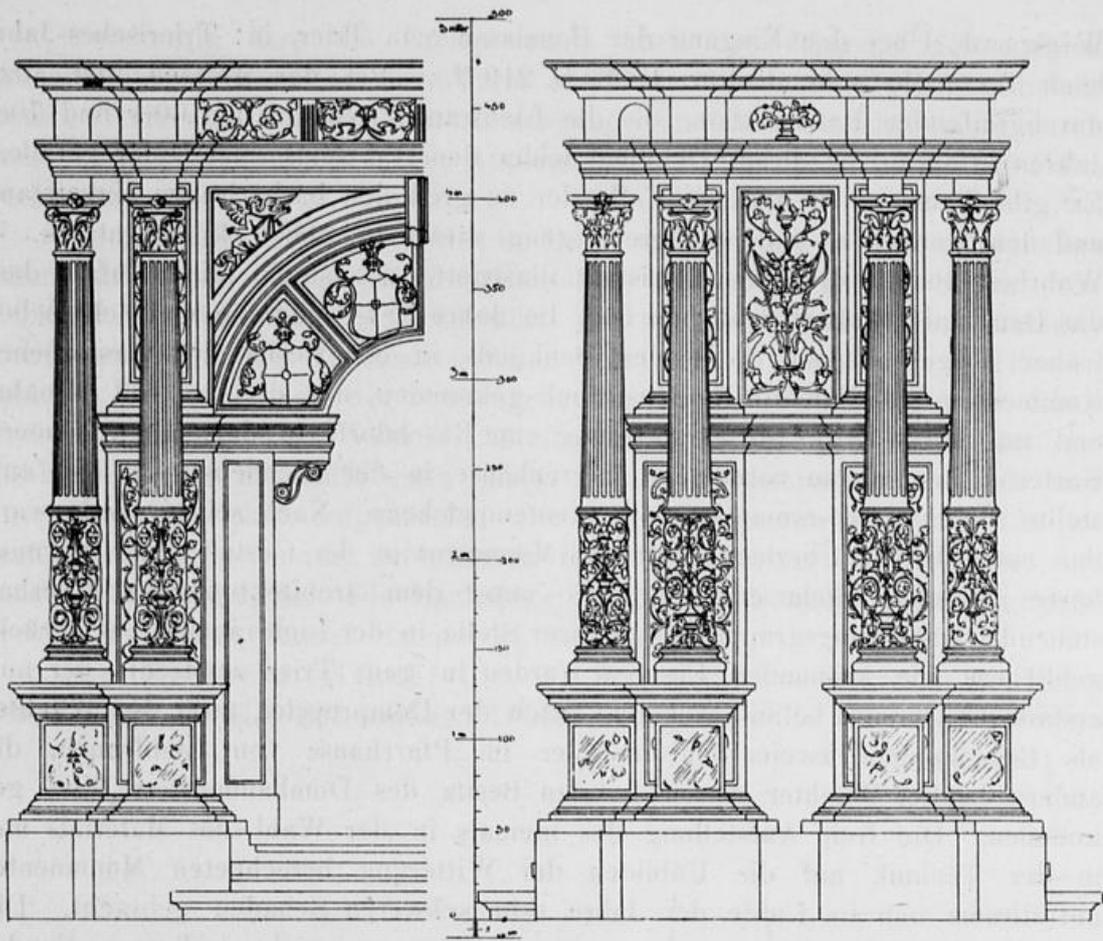
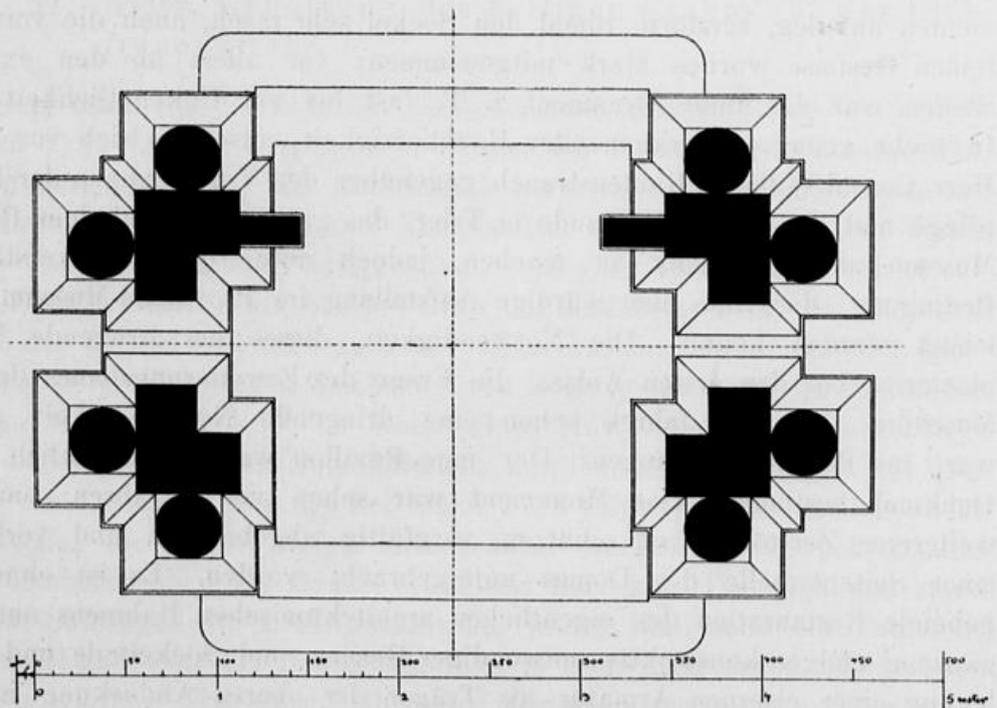
Fig. 34. Trier. Grundriss und architektonischer Aufbau des hl. Grabes aus der Liebfrauenkirche.

Der ganze Aufbau wird durch die Ansicht und die beigelegten Grundrisse und Aufrisse verdeutlicht (Fig. 34. — Tafel). Das Motiv des Denkmals ist das eines grossen Triumphbogens, wie ihn die italienische Hoch-Renaissance liebte, dabei ist aber der ganze Rahmen durchaus eine freie künstlerische Schöpfung. In ausserordentlich wirkungsvoller
