## Berichte über ausgeführte Arbeiten.

### 1. Almersbach (Kreis Altenkirchen). Instandsetzung der evangelischen Pfarrkirche.

## 2. Himmerod (Kreis Wittlich). Sicherungsarbeiten an der Ruine der Cisterzienserabtei.

#### 4. Stoppenberg (Kreis Essen). Sicherungsarbeiten an der alten katholischen Pfarrkirche.

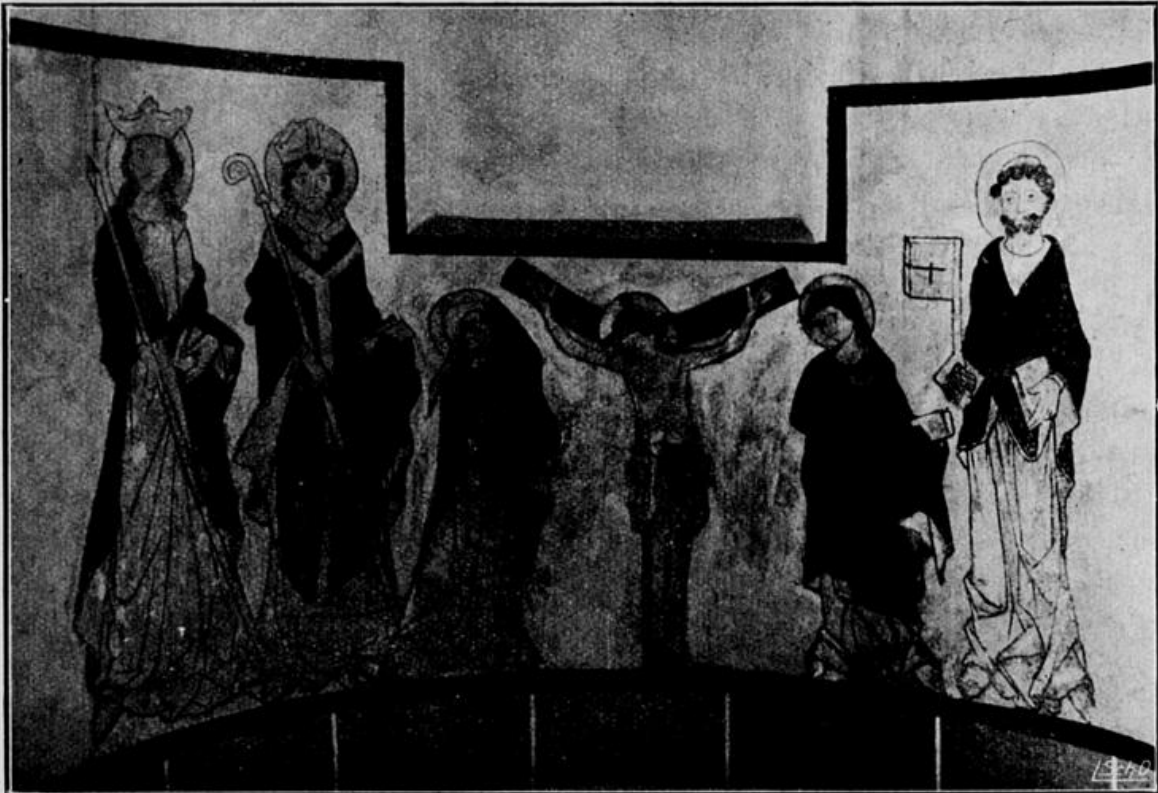
Fig. 5. Almersbach, ev. Pfarrkirche. Wandgemälde in der nördlichen Seitenconcha.

Wie auch sonst zieht sich die Fortsetzung der figürlichen Malereien über einen längeren Zeitraum hin. Zwischen der Mensa der nördlichen Seitenschiffconcha und dem darüberliegenden Fenster ist nach der Mitte des 13. Jahrhunderts wohl eine kleine Kreuzigung, flankiert von vier grösseren Einzelfiguren als Altarbild, gemalt worden — von ihnen sind nur drei, der h. Petrus, eine Heilige mit Lanze sowie ein h. Bischof erhalten, die vierte war fast ganz zerstört (Fig. 5). Es sind auffallend langgestreckte Figuren, schon stark gotisch beeinflusst, mit der bezeichnenden unruhigen Knitterung der Gewänder, namentlich um die

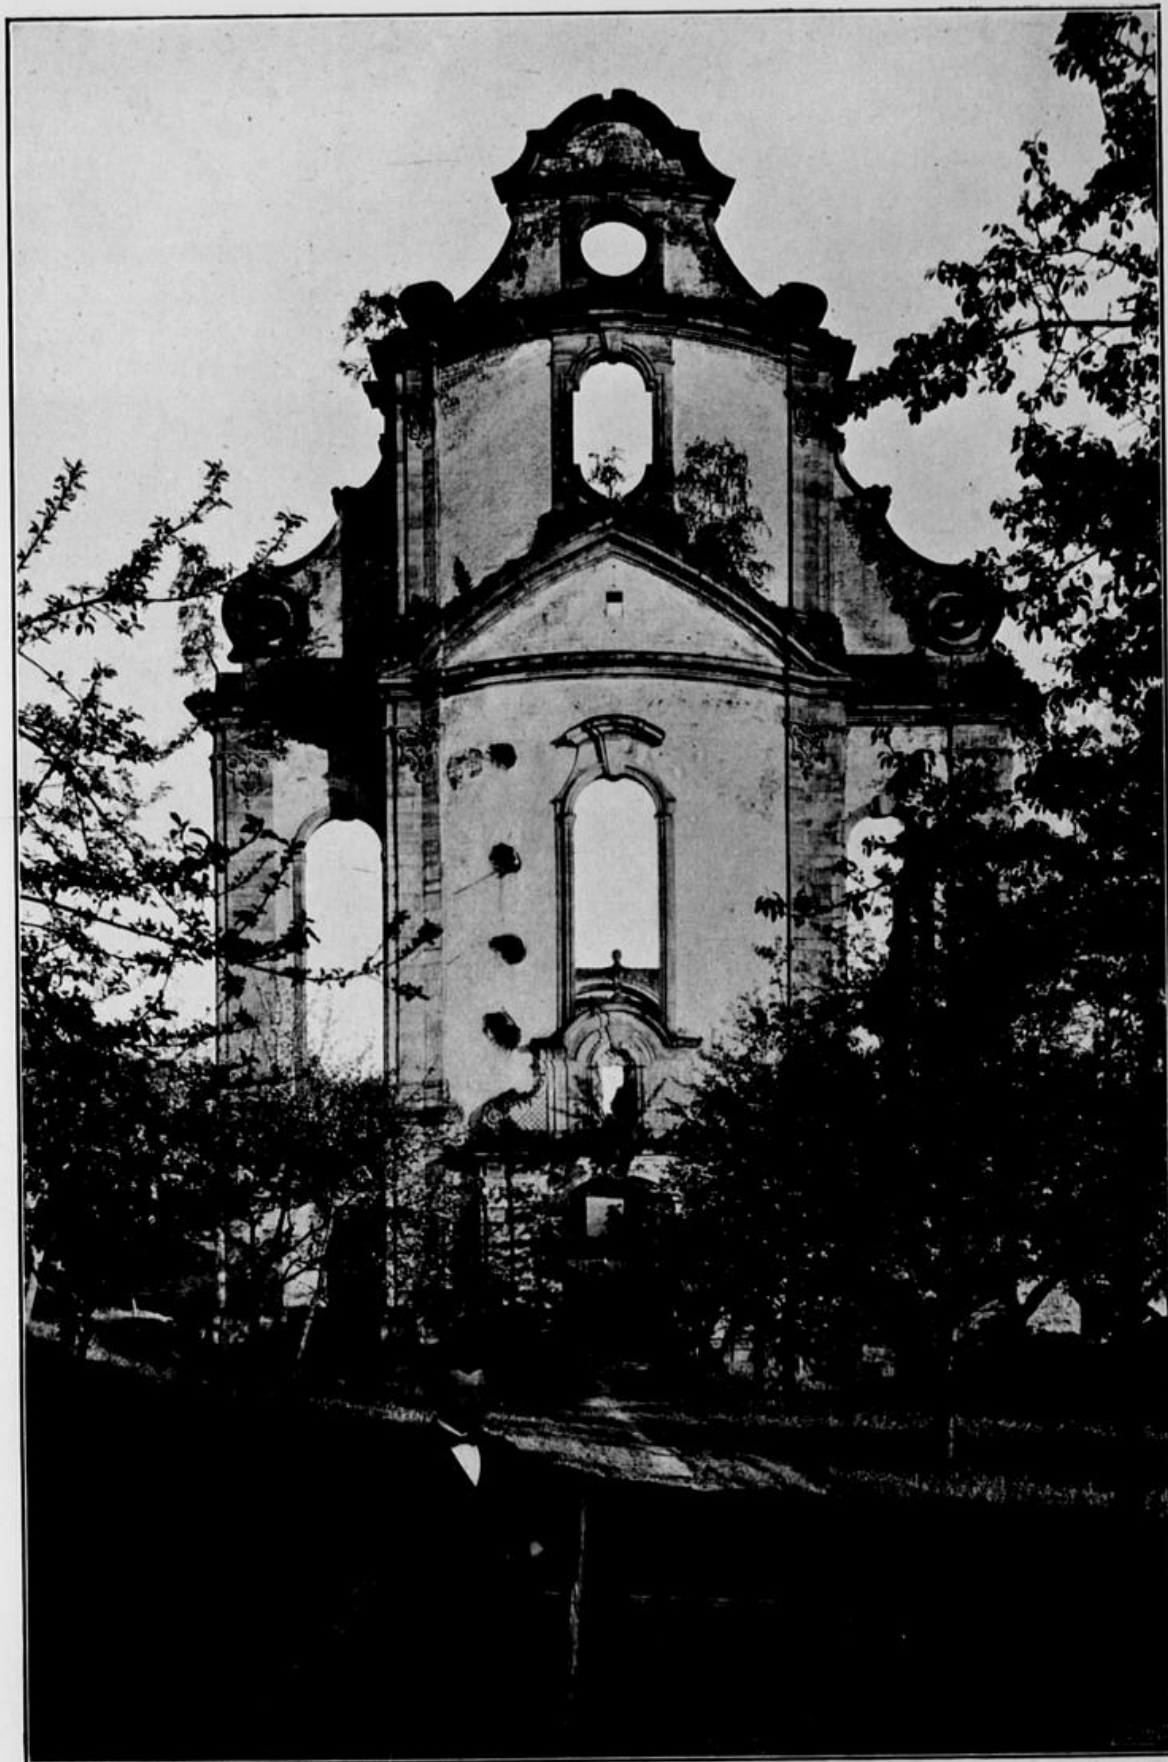
Himmurod, Klosterruine.

Der Westgiebel der Kirche.

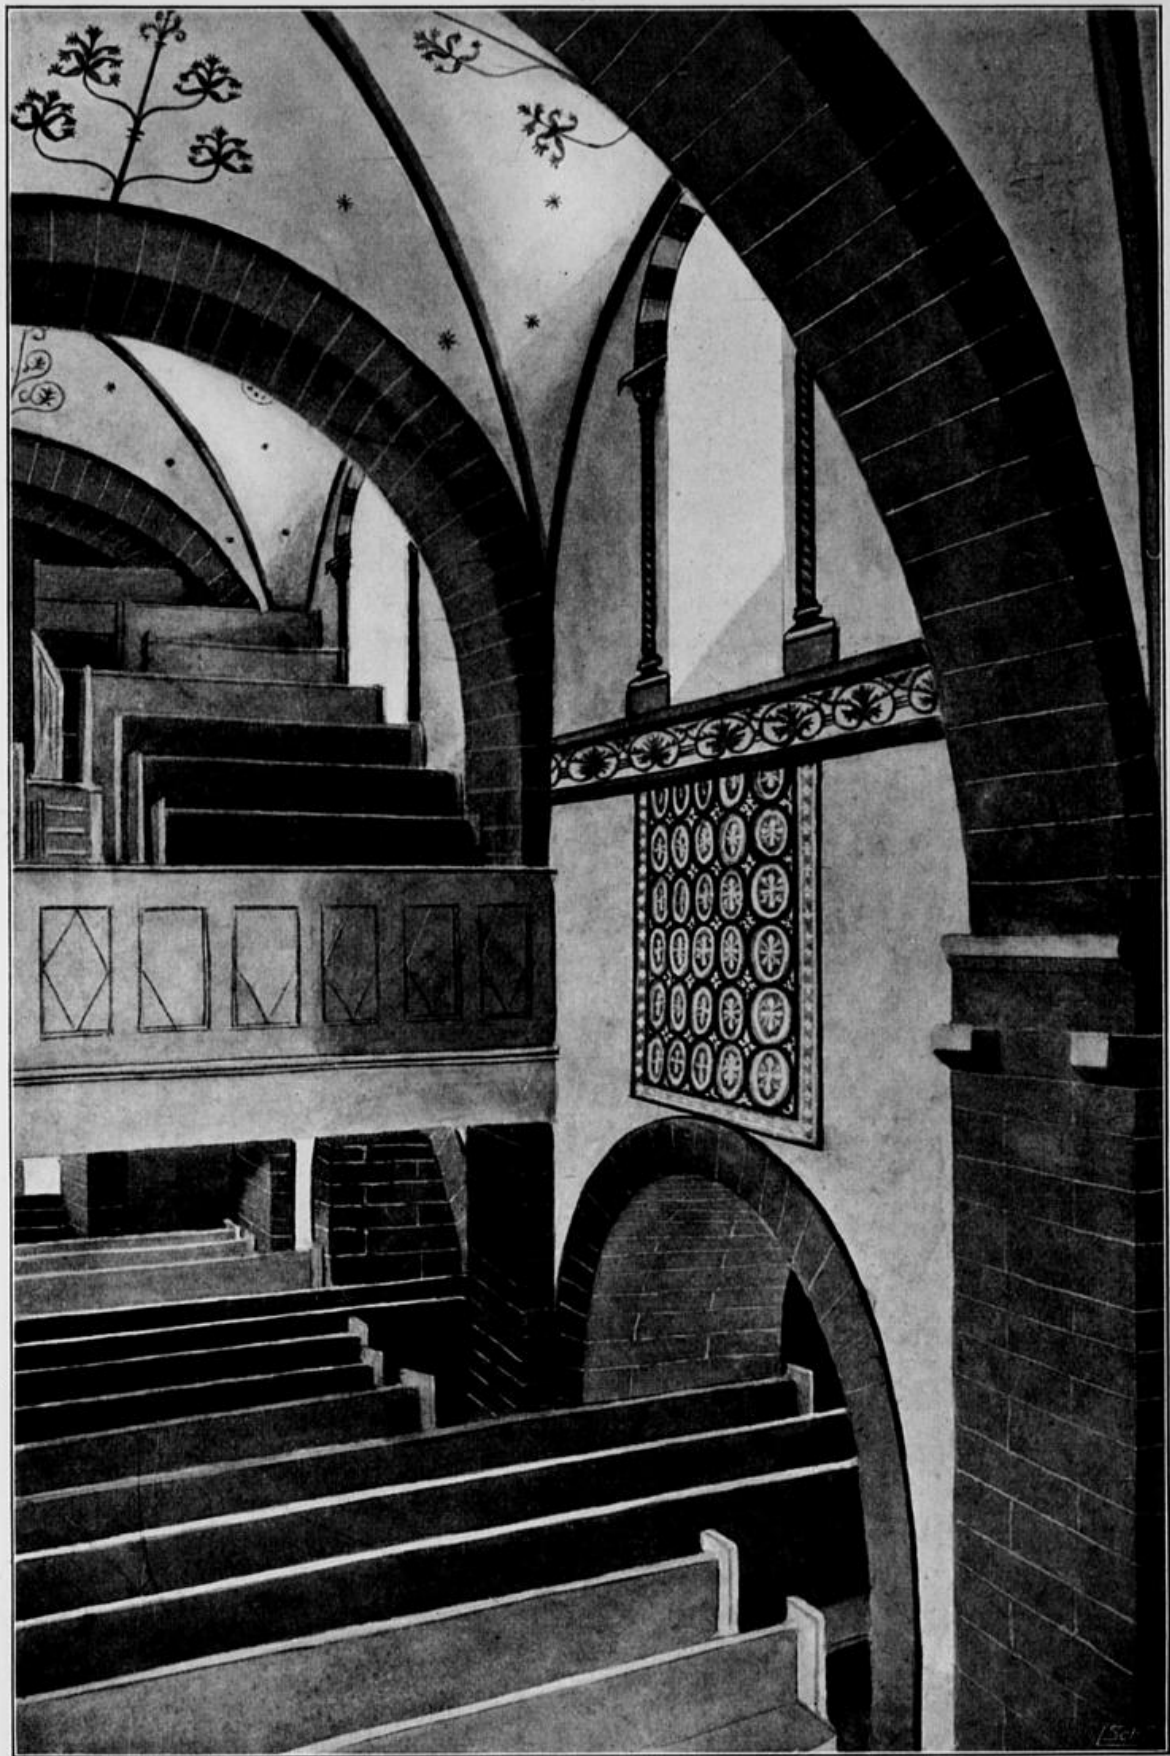
Müllenbach, ev. Kirche.

Dekoratives System des Langhauses.

Dekorationssystem — graue Quaderung der Pfeiler und Bögen, um die Obergadenfenster eine gemalte Säulenstellung und darunter ein in Fensterbreite herunterhängender Teppich, in den Gewölbeflächen einzelne steife schematische Bäumchen, die auf den Scheiteln der Gurt- und Wandbögen stehen. Die Farbenskala beschränkt sich auf Grau, Gelb, Rot und Braun (Clemen, Die romanische Monumentalmalerei in den Rheinlanden S. 655). Die offenkundigen Beziehungen dieses Dekorationssystems zu Westfalen sind nicht wunderbar, da ja auch der Typus der selbst bei kleinsten Abmessungen gewölbten Landkirchen in der Gummersbacher Gegend zu der charakteristischen Bauentwicklung Westfalens gehört — im Gegensatz zu der flachgedeckten romanischen Dorfkirche im Rheintal und auf dem Westerwald (Tafel).

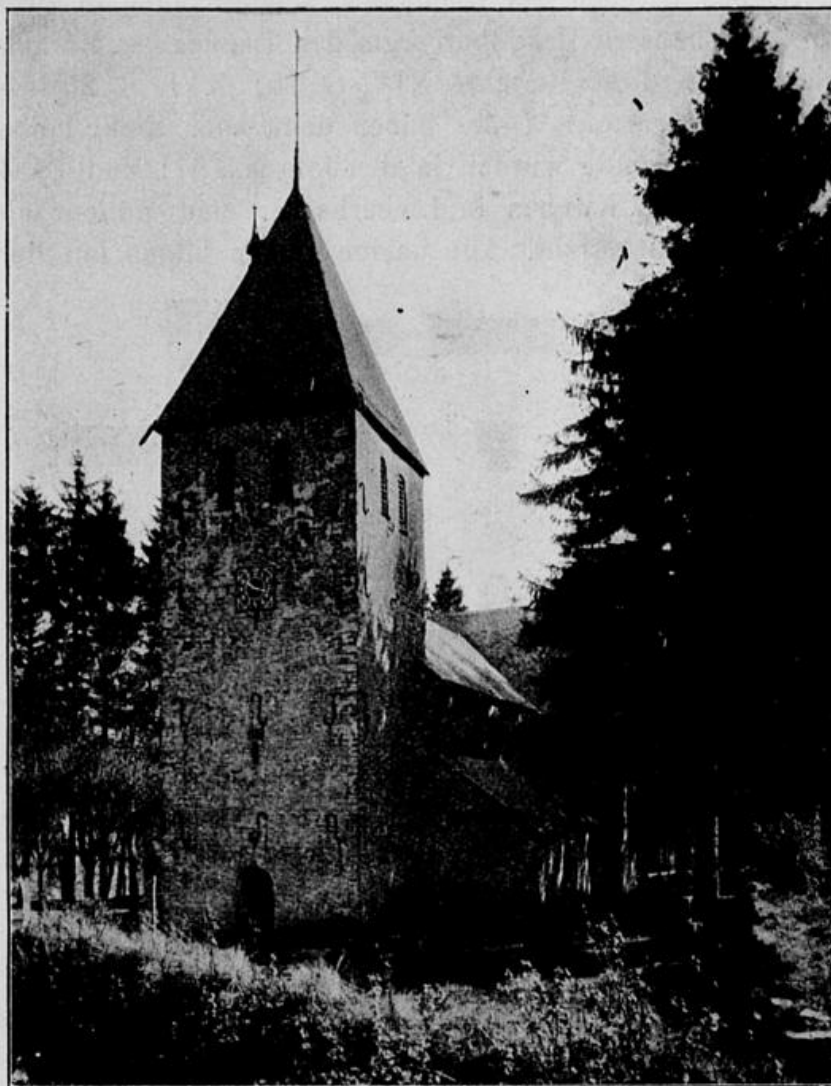
Fig. 31. Müllenbach. Ansicht der evang. Pfarrkirche.

bacher Kirche, die im Jahre 1913 unter Leitung des Architekten Mühlenweg in Gummersbach mit einem Aufwand von 15 500 M. zur Ausführung kamen, um Ausbesserung der Dachflächen, Entfernung eines entstellenden und unwirksamen späteren Strebepfeilers am Querhaus und dessen Ersatz durch Unterfangung der Ecke, Ausbesserung und Umbau der unpraktischen Emporen, Erneuerung des Gestühls, Anlage einer Heizung usw. (Fig. 31 u. 32).

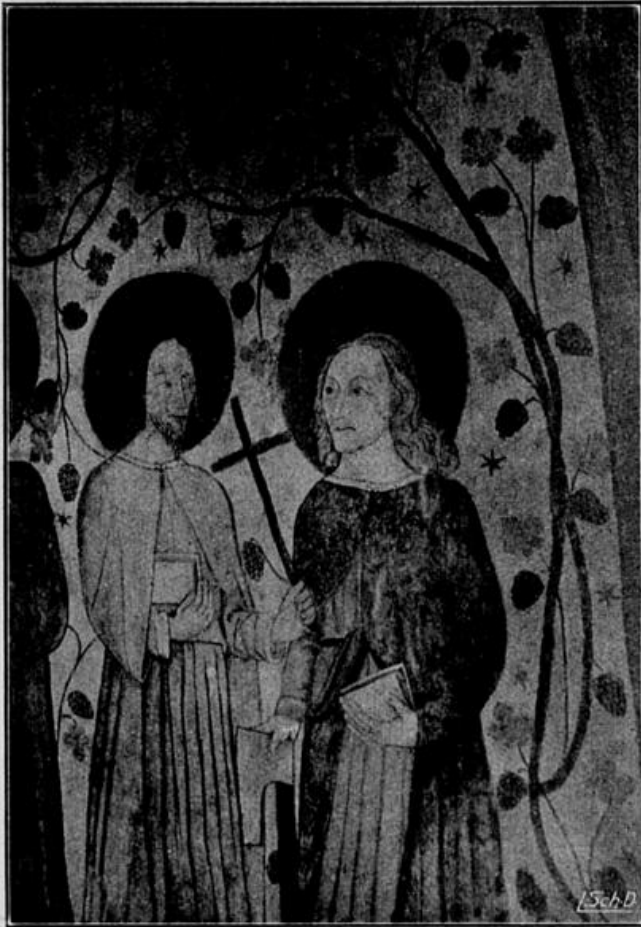
Fig. 33. Müllenbach.  
Teil der älteren Apostelreihe.

Als bald nach dem Bau des Querhauses hat man mit der spätgotischen Ausmalung dieses Teiles begonnen — und zwar mit einer Apostelreihe im Chorhaus. Es sind fast lebensgrosse Figuren von einem etwas starren Typus, mit schweren Schädeln und langen spitzen Zipfelbärten; der ganze Hintergrund ist mit einem steifen Rankenwerk aus Weinlaub überzogen. Auch hier liegen noch deutliche Beziehungen zu Westfalen vor (Fig. 33).

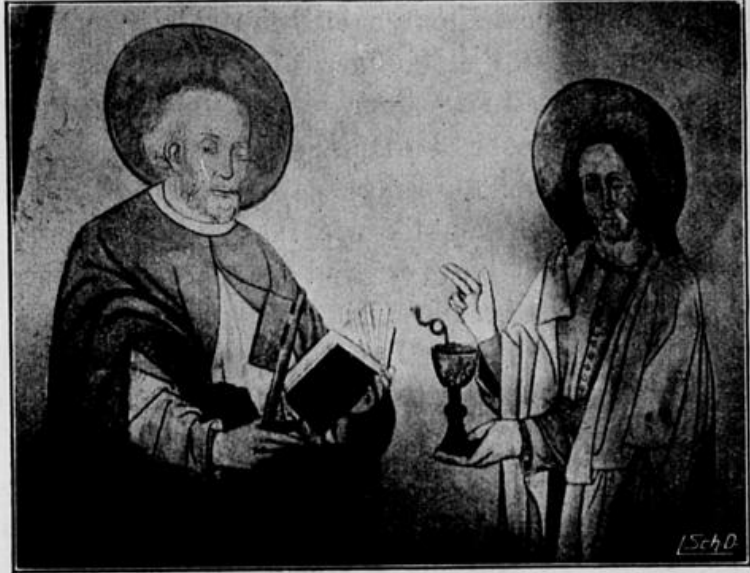
Fig. 34. Müllenbach. Teil der jüngeren Apostelreihe.

reiches dunkelgrünes Rankenwerk in den gotischen Gewölbezwickeln, namentlich aber ein vollkommenes Neumalen der Apostel im Chor über der alten Figurenreihe (Fig. 34). Die Erhaltung der Apostelreihe war sehr ungleich; das hat dazu geführt, an der Südseite des Chores, wo die späteren Figuren in ziemlich schlechtem Zustand waren, die ältere Malerei mit dem Rankenhintergrund ganz freizulegen und instanzzusetzen; an der Nordwand sind die jüngeren Apostelfiguren ausgebessert worden und von Kämpferhöhe an ist darüber das ältere Ornament stehen geblieben. Leider verboten die praktische Benutzung und der interessante, im Jahre 1812 unter Verwendung des barocken Orgelprospektes hergestellte Aufbau der Prinzipalstücke — eines der jüngsten Beispiele dieser Art im Oberbergischen — eine völlige Freilegung des Chores; die Reihe der Apostelfiguren ist daher

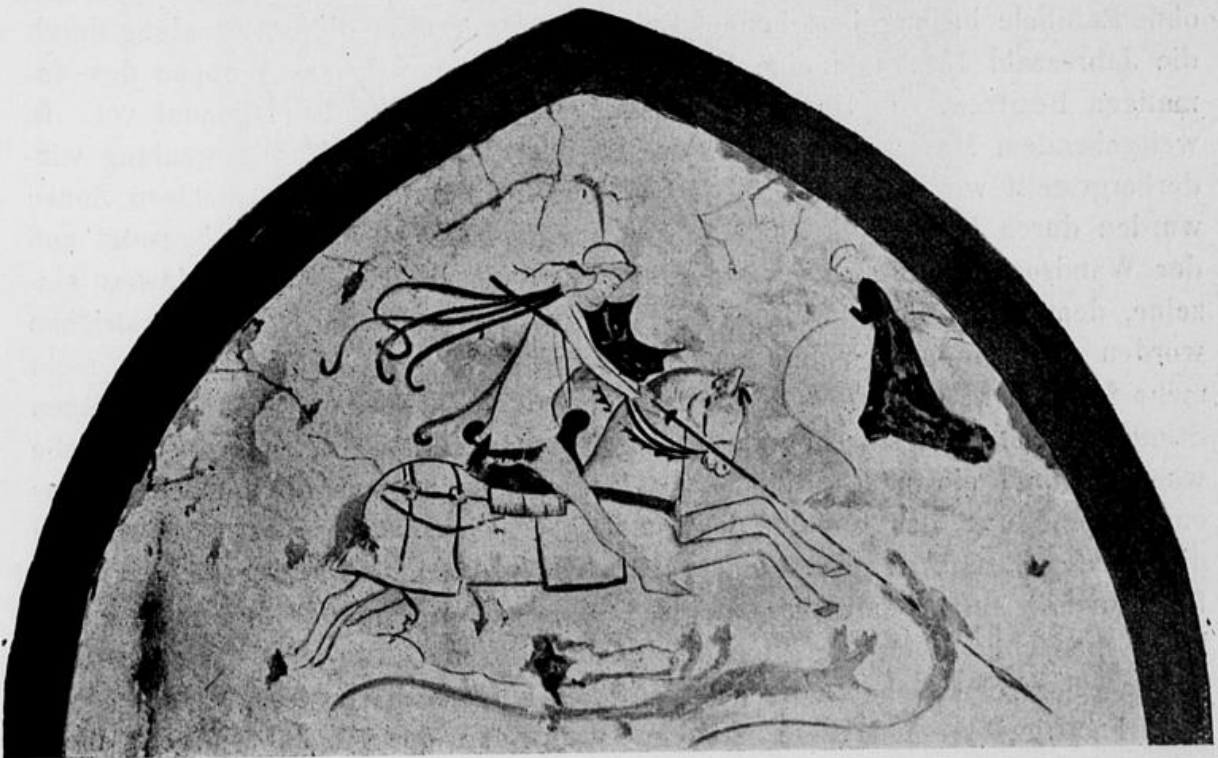
Fig. 35. Lieberhausen. Wandgemälde des h. Georg, vor der Instandsetzung.

sprengender St. Georg (Fig. 35), darunter einige Heilige und in der Spitzbogenische des früheren Seitenaltars eine Kreuzigung, andererseits ein Weltenrichter, an dessen Thron die Seelenwage hängt, daneben die Muttergottes und 2 Heilige (Tafel). Über die Wandflächen verteilt sind dann noch zahlreiche Einzelfiguren, so der hl. Christophorus (Tafel), die hl. Katharina, Einzeldarstellungen der hl. Sippe, das Martyrium des hl.

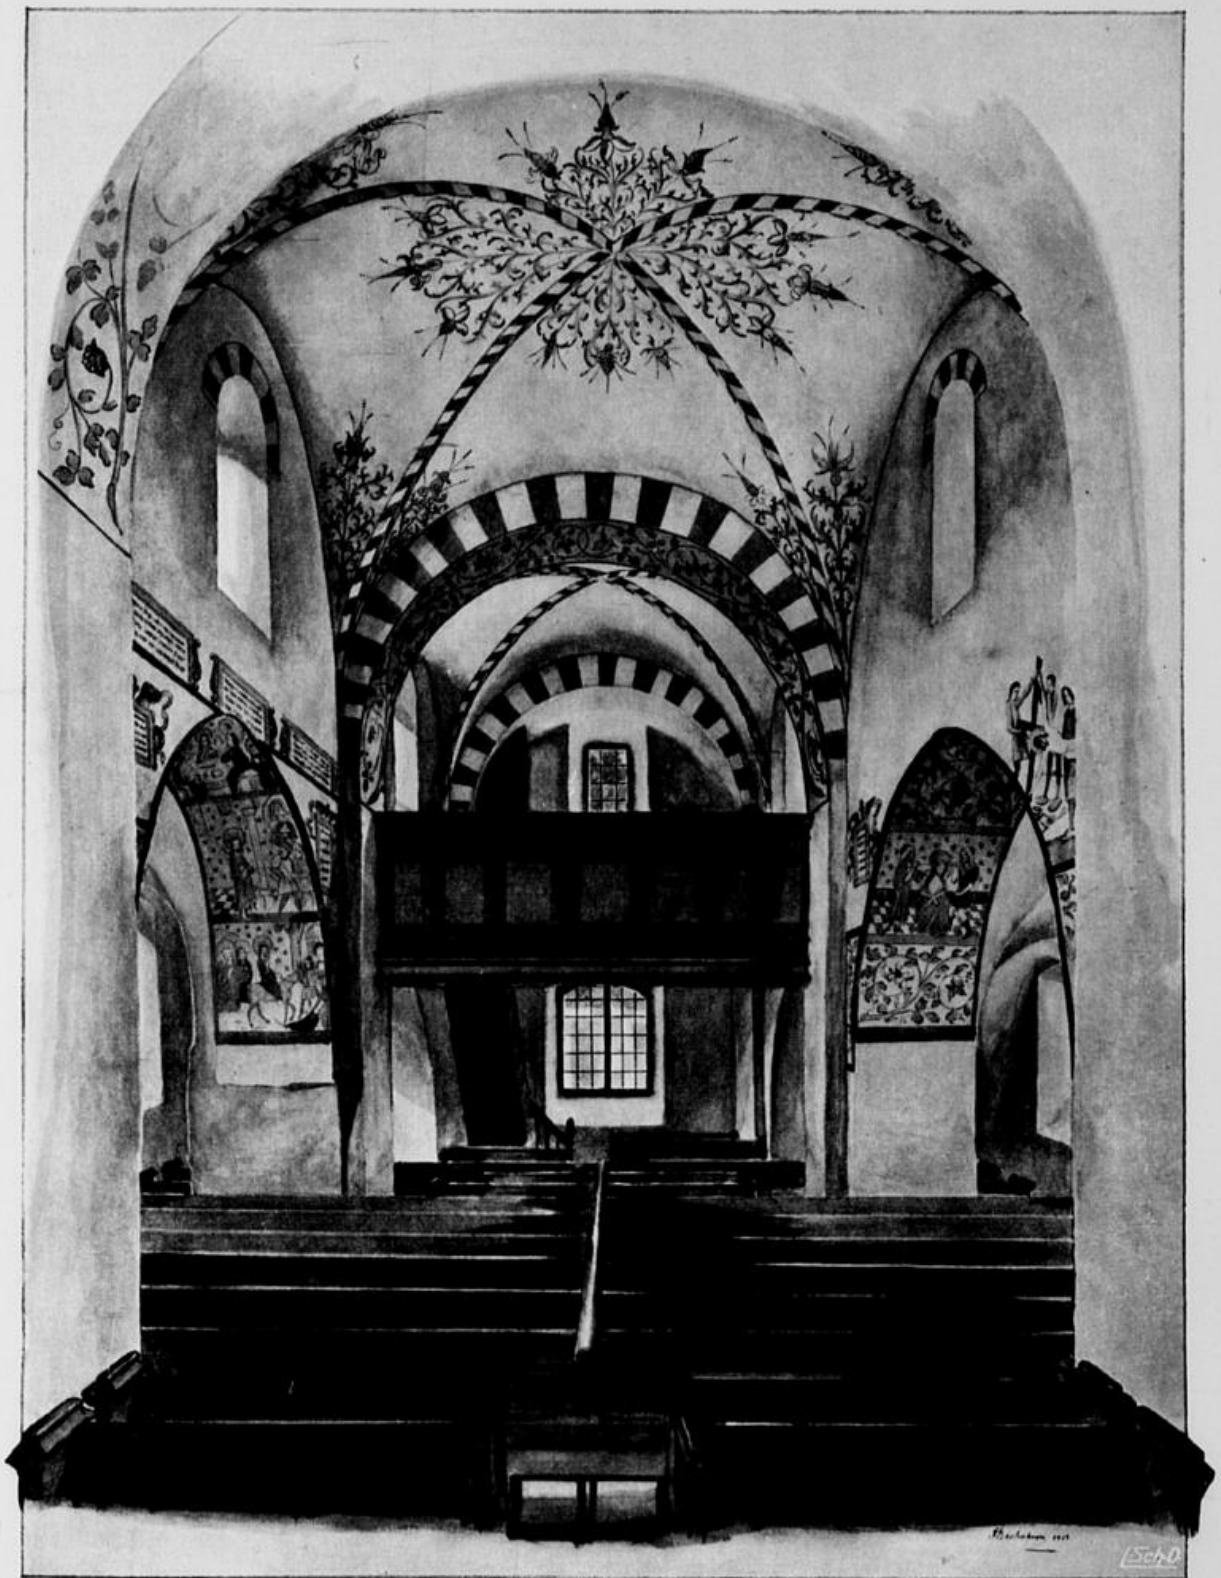
Lieberhausen, ev. Kirche.

Ausmalung des Langhauses.

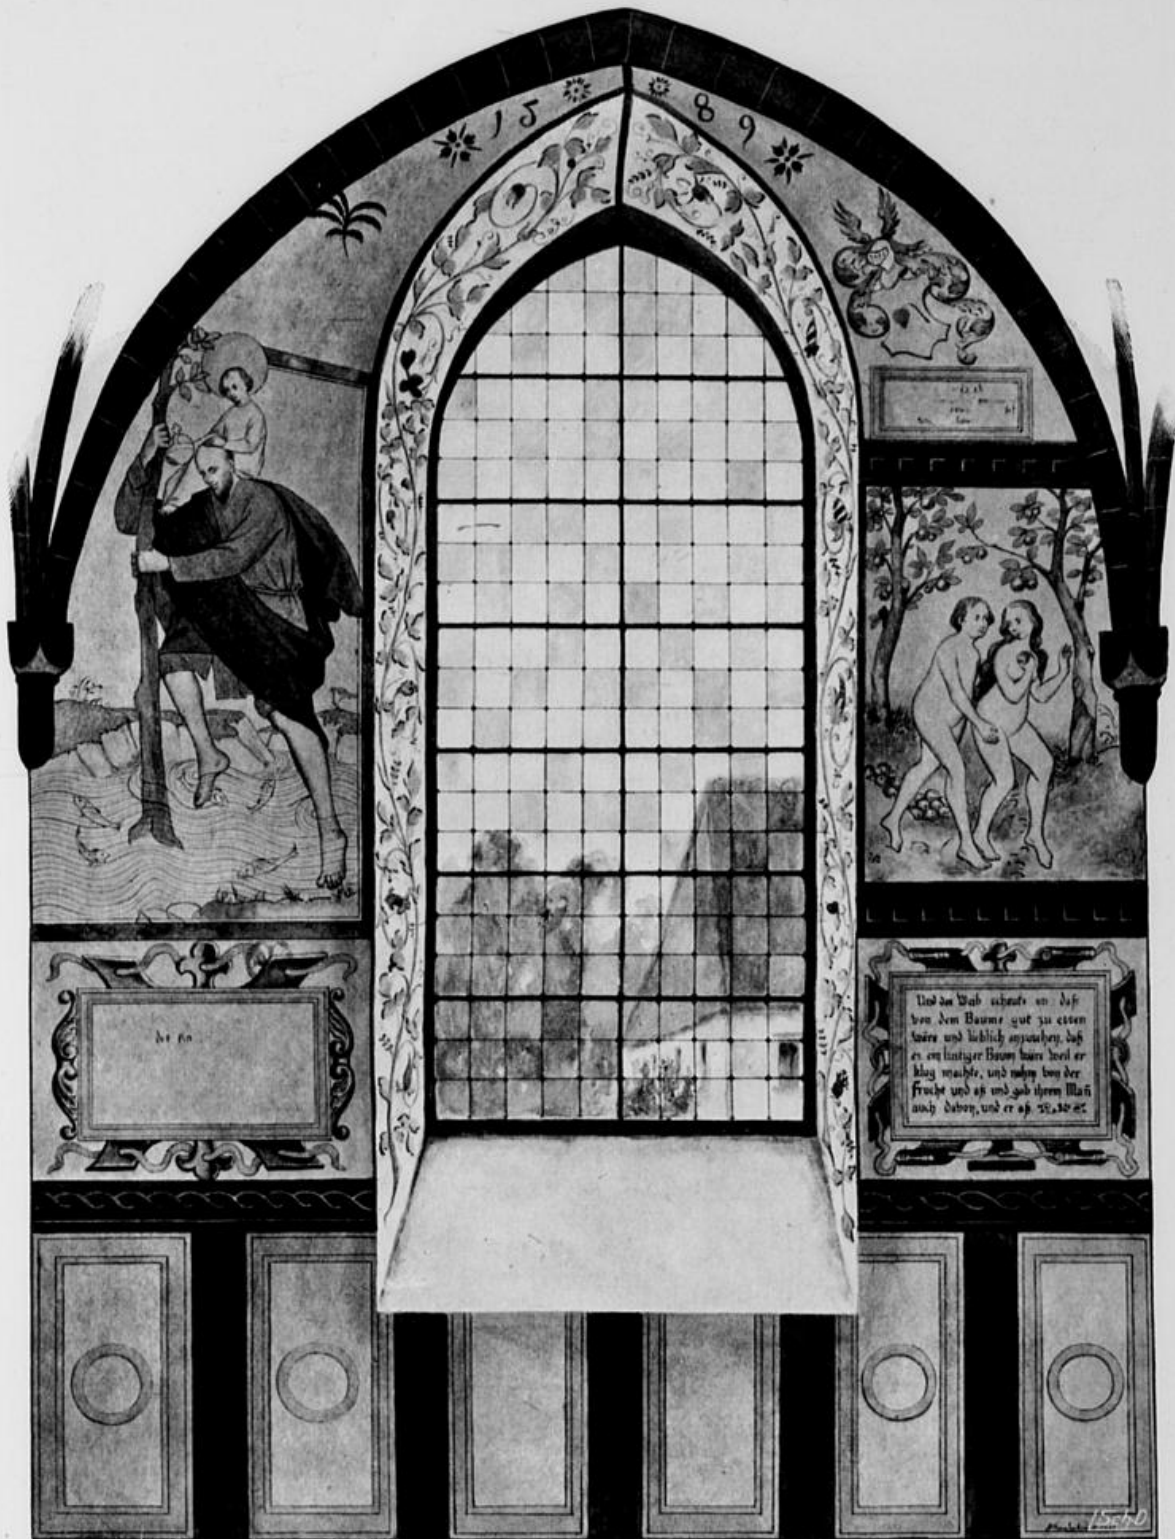
Lieberhausen, ev. Kirche.

Südwall des südl. Querschiffes.

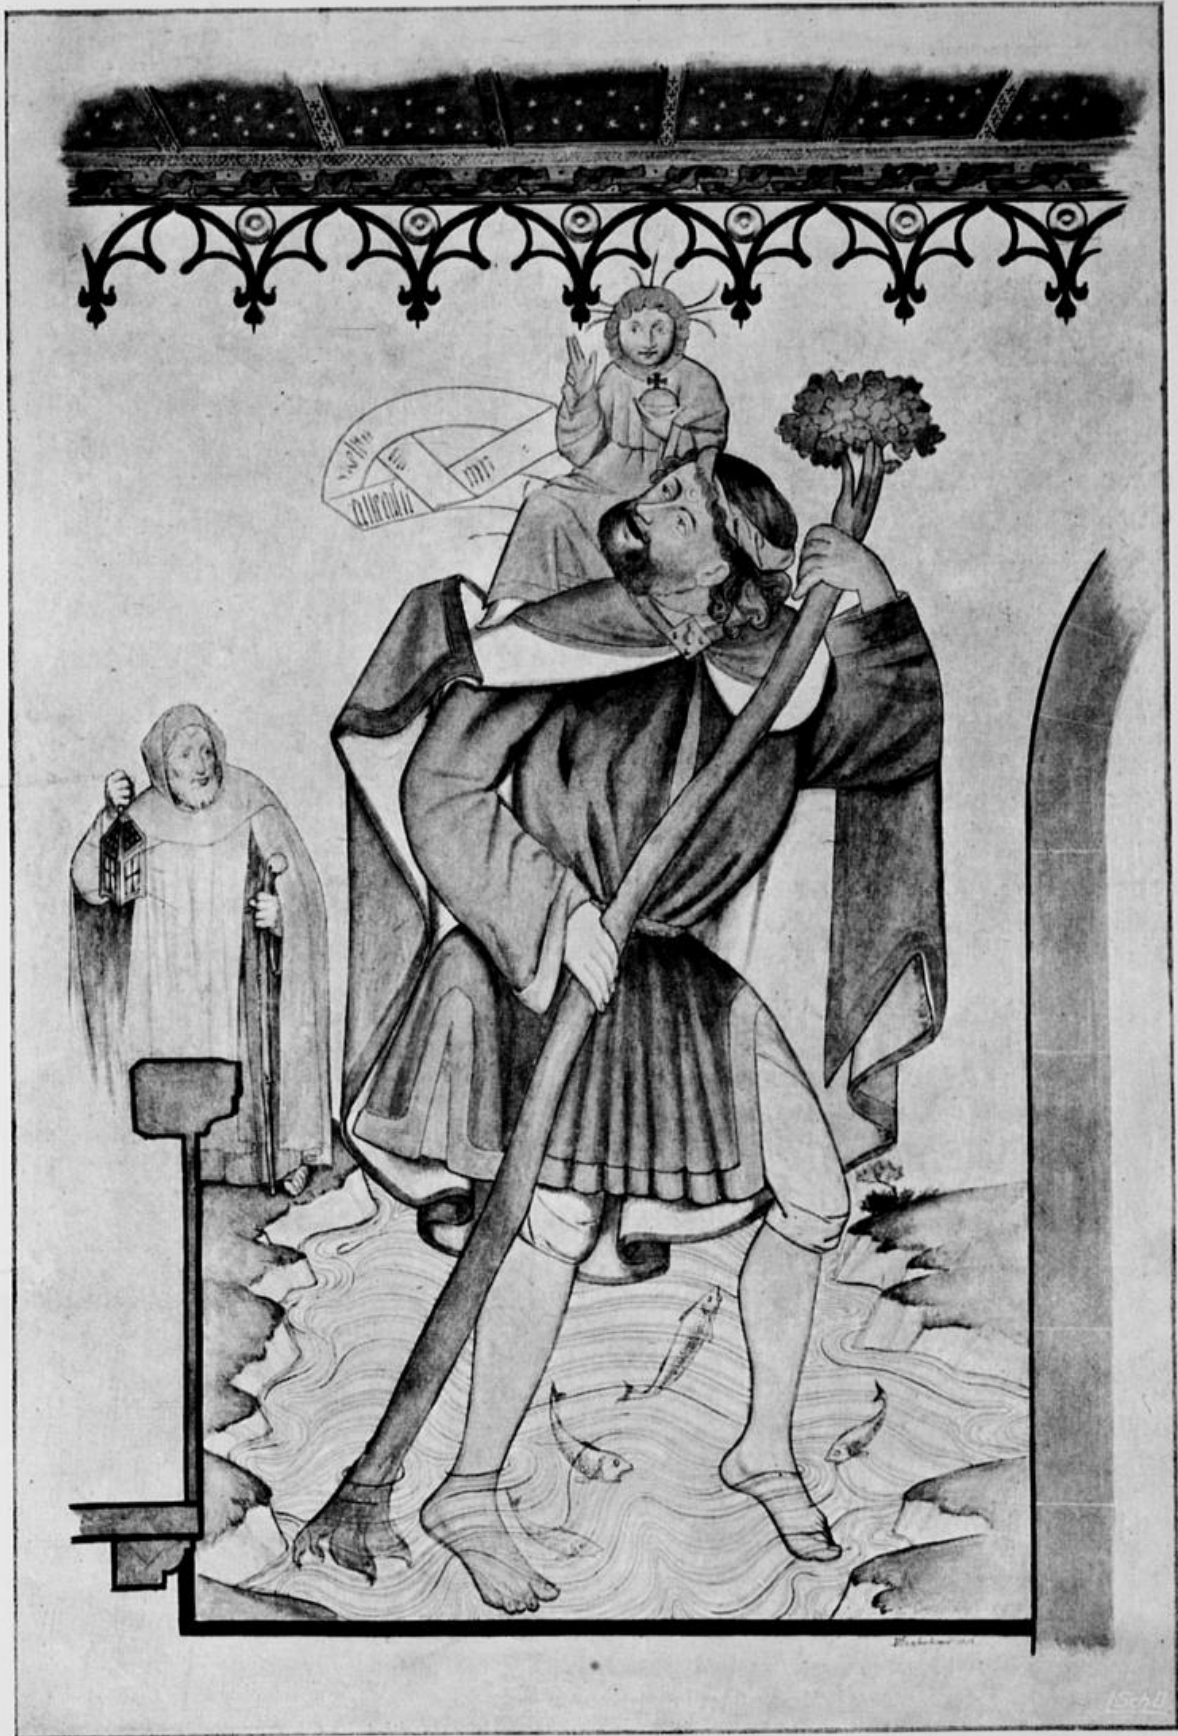
Hohensolms, ev. Kirche.

Der hl. Christophorus.
