BERICHTE  
ÜBER DIE THÄTIGKEIT  
DER  
PROVINZIALKOMMISSION FÜR DIE DENKMALPFLEGE  
IN DER RHEINPROVINZ  
UND DER  
PROVINZIALMUSEEN ZU BONN UND TRIER

## Bericht

### über die Thätigkeit der Provinzialkommission für die Denkmalpflege in der Rheinprovinz

vom 1. April 1897 bis 31. März 1898.

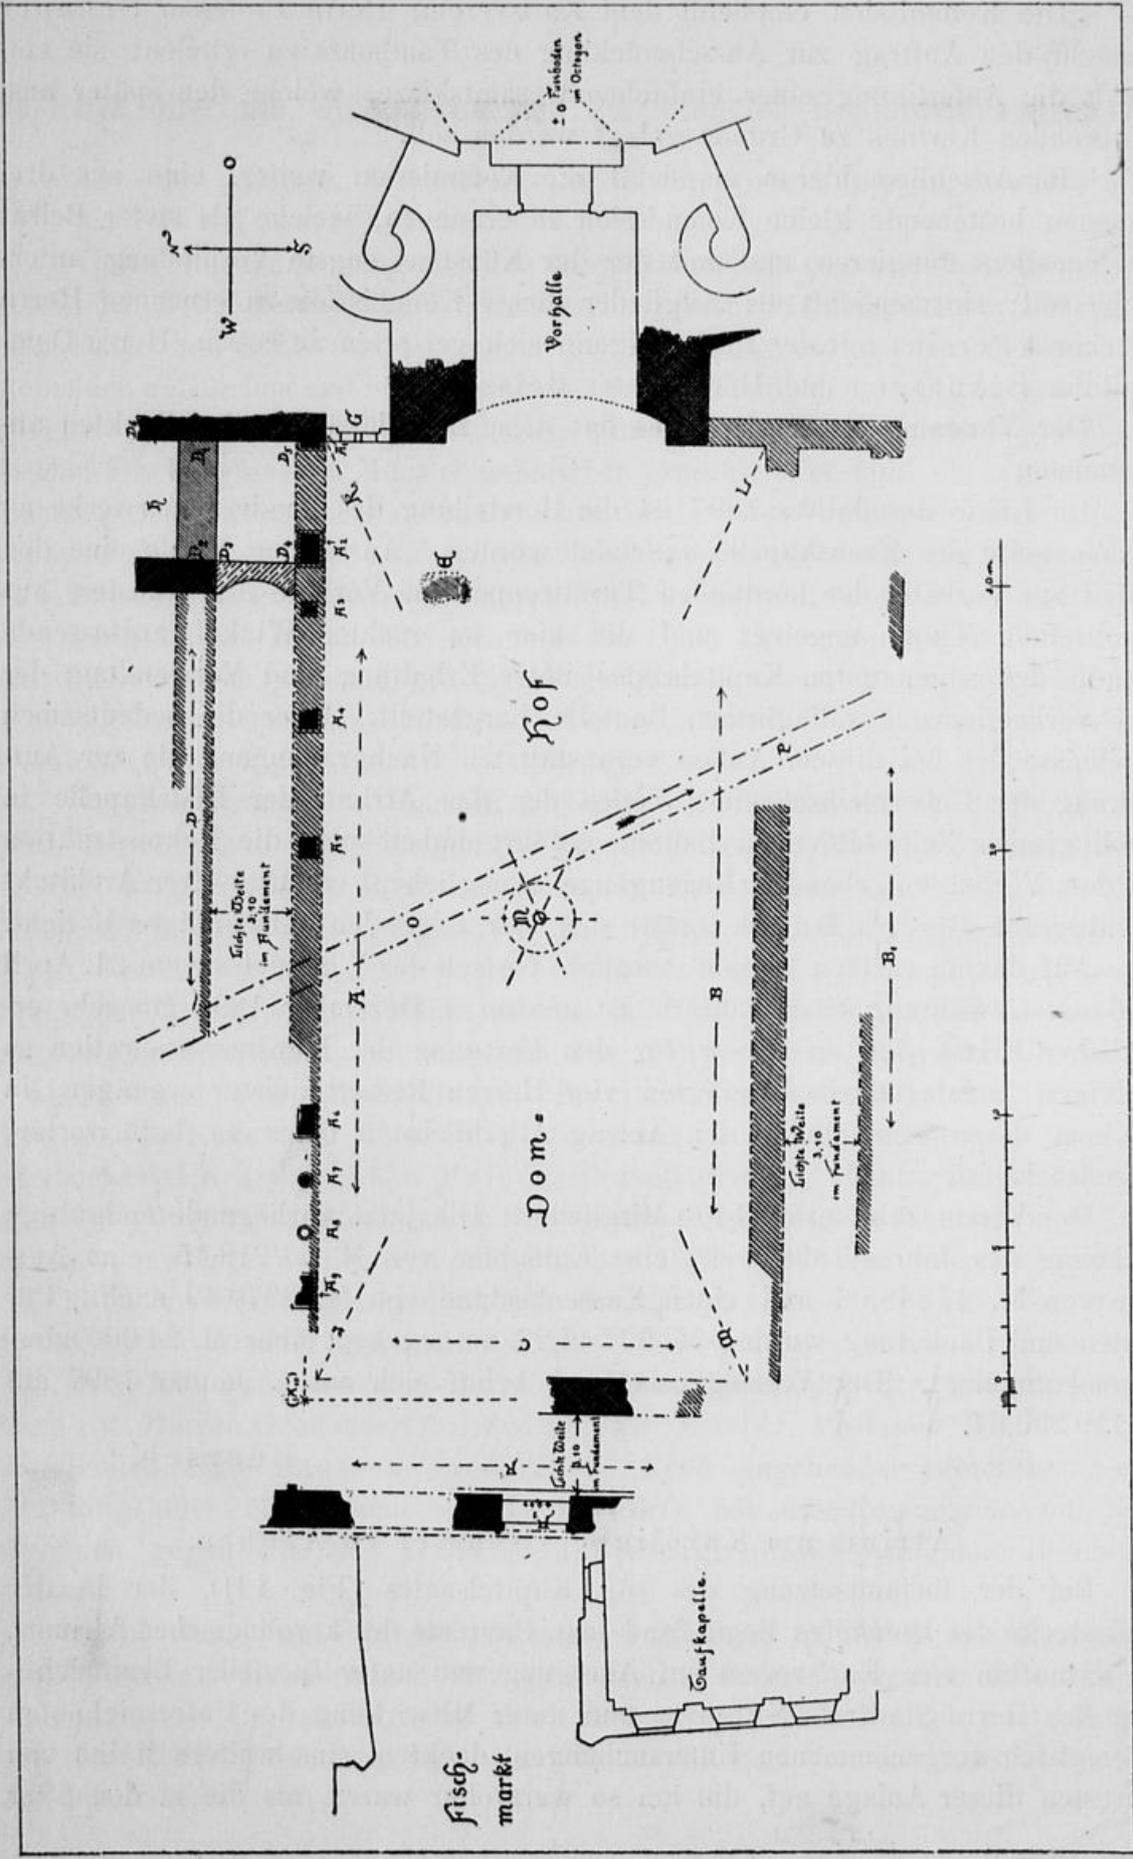
Fig. 1. Grundriss des Atriums am Karolinger-Münster zu Aachen.

Die im vergangenen Jahre aufgedeckten Teile sind folgende: Die Fundamentmauer A (Fig. 1) ist in ihrem untersten 1,60 m hohen Teile aus Bruchsteinen gemauert und schliesst nach oben ab durch zwei je 30 cm hohe Schichten von rechteckig bearbeitetem Quadermauerwerk (Fig. 2). Bei der Mauer A ist dieses noch vollkommen, bei B nur stückweise noch erhalten.

Bei der Instandsetzung des sog. Kapitelsaales (Fig. 1 H), der in der Nordostecke des Domhofes liegt, fand man Baureste des karolingischen Atriums. Die daraufhin vom Karlsverein auf Anregung und unter spezieller Beaufsichtigung des Herrn Stadtrats Schmitz und unter Mitwirkung des Unterzeichneten systematisch vorgenommenen Untersuchungen deckten eine weitere Reihe von Bauresten dieser Anlage auf, die um so wertvoller waren, als die in den 60er

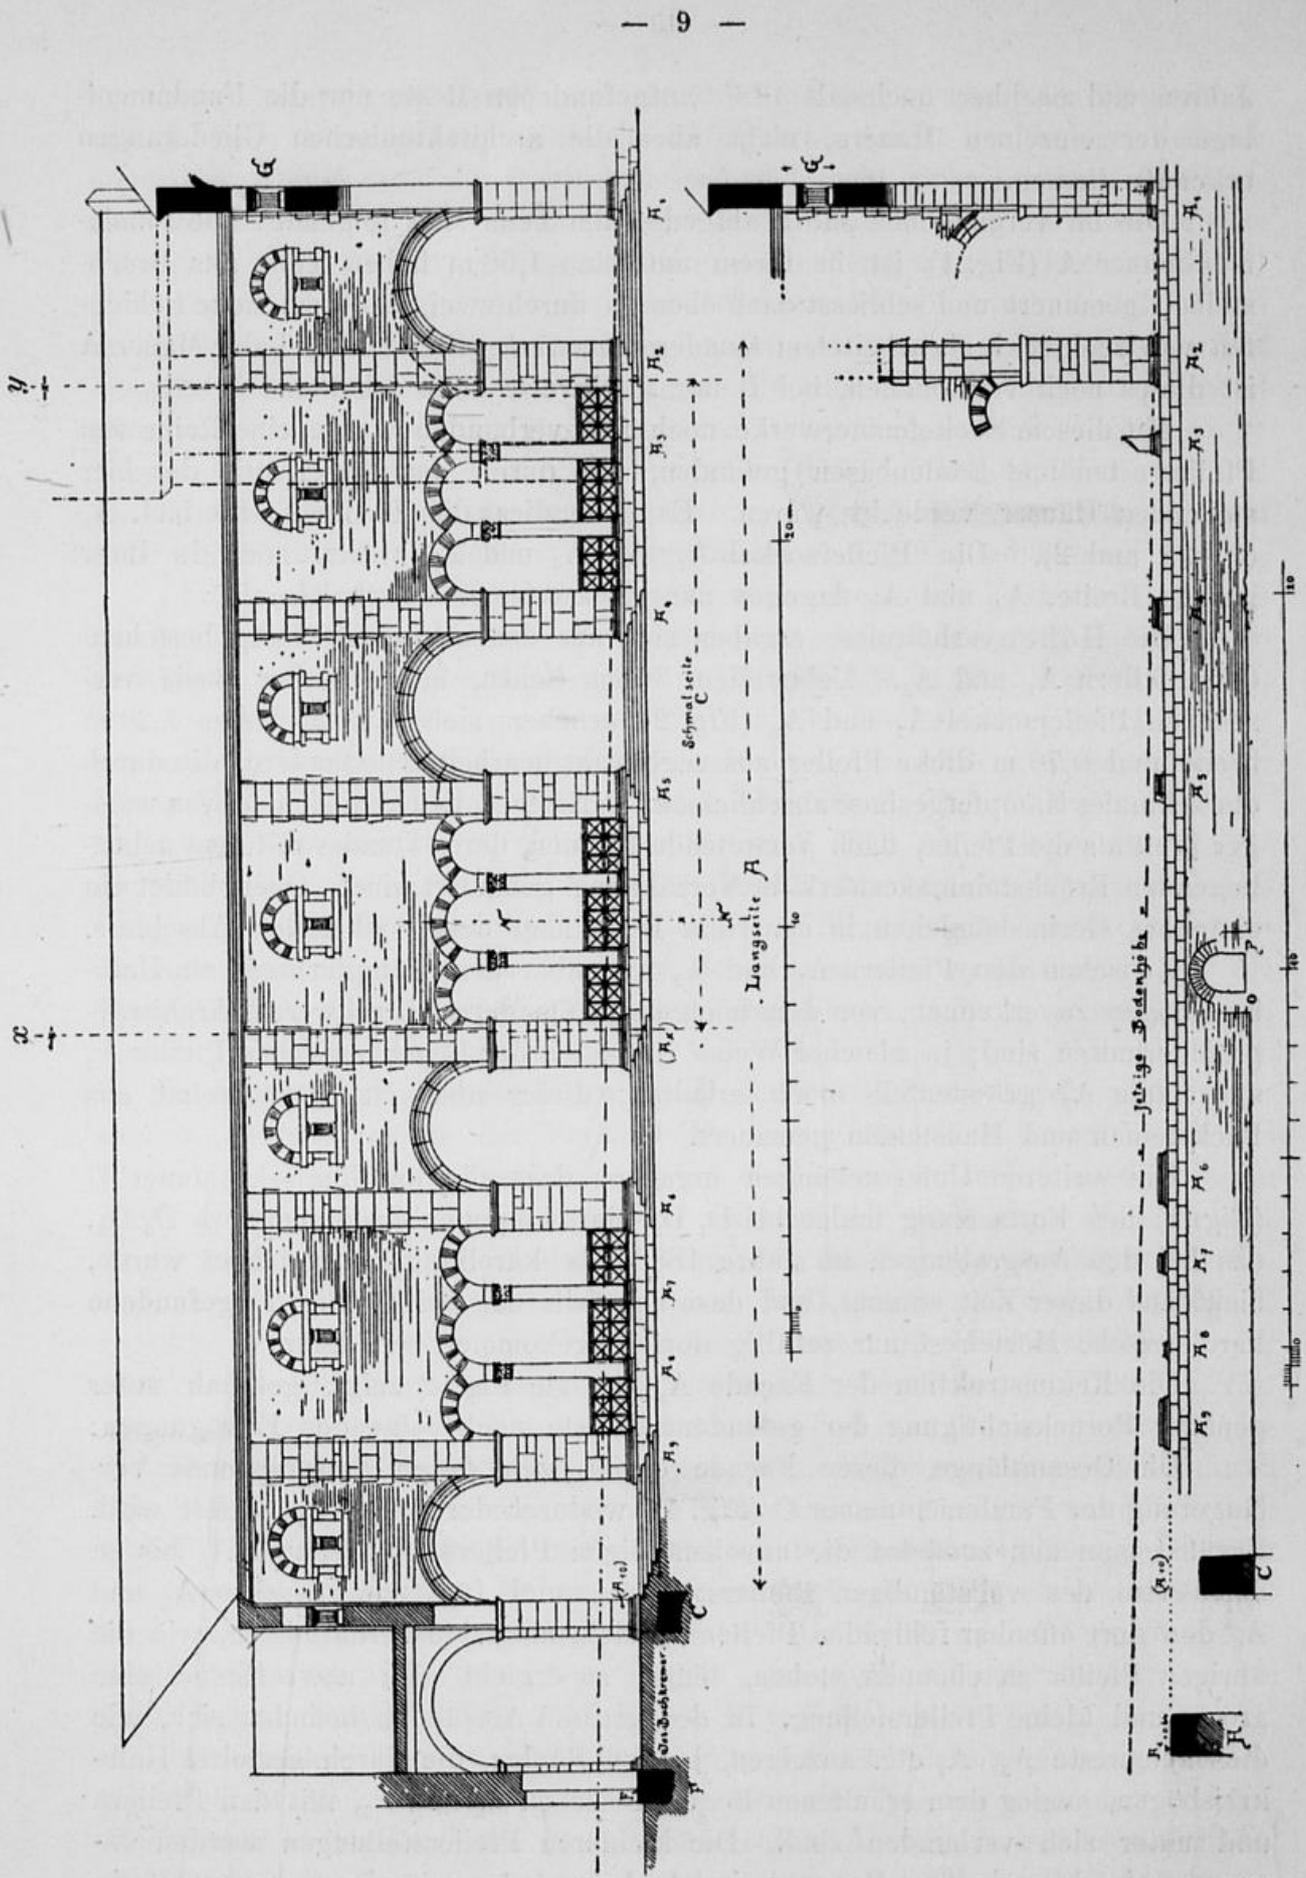
Fig. 2. Ansicht und Rekonstruktion der Langseite des Atriums am Karolinger-Münster zu Aachen.

Die Höhenverhältnisse ergaben sich aus den noch vollständig bestehenden Pfeilern  $A_1$  und  $A_2$ . Ueber dem 36 cm hohen, mit attischer Basis versehenen Pfeilersockel  $A_1$  und  $A_2$  (Fig. 2) erheben sich 3,15 m hohe, 1,20 m breite und 0,70 m dicke Pfeiler aus regelrecht bearbeiteten Quadern, die durch ein schmales Kämpfergesimse abschliessen; darüber entwickeln sich, etwas weniger breit als die Pfeiler, flach vortretende Lisenen, deren Quader mit dem nebenliegenden Bruchsteinmauerwerk in Verzahnung gemauert sind. Oben bildet ein einfaches Gesimsbändchen in ca. 10 m Höhe über dem Sockel den Abschluss.

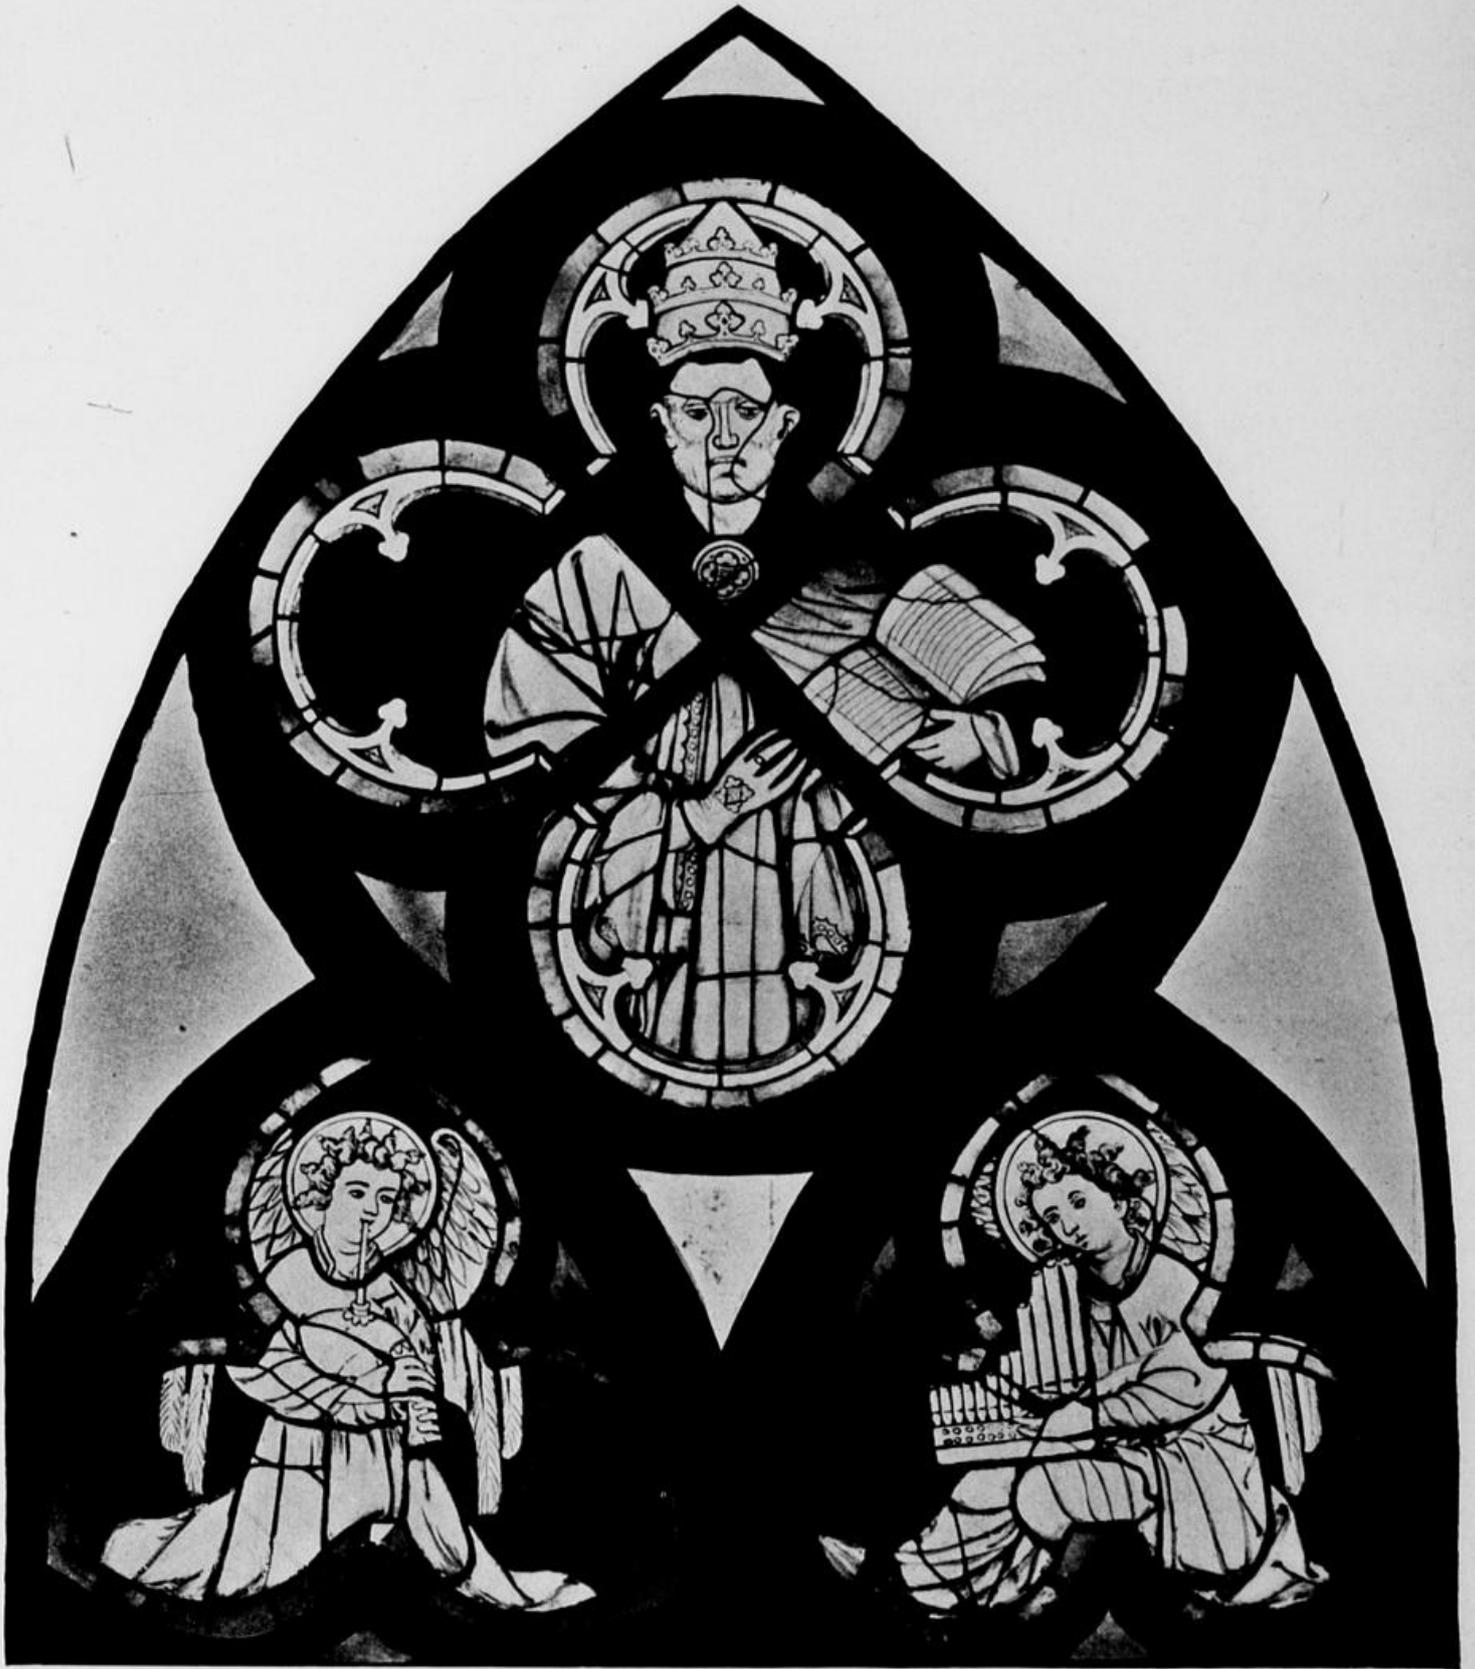
Altenberg. St. Gregorius und musicierende Engel aus dem Westfenster.

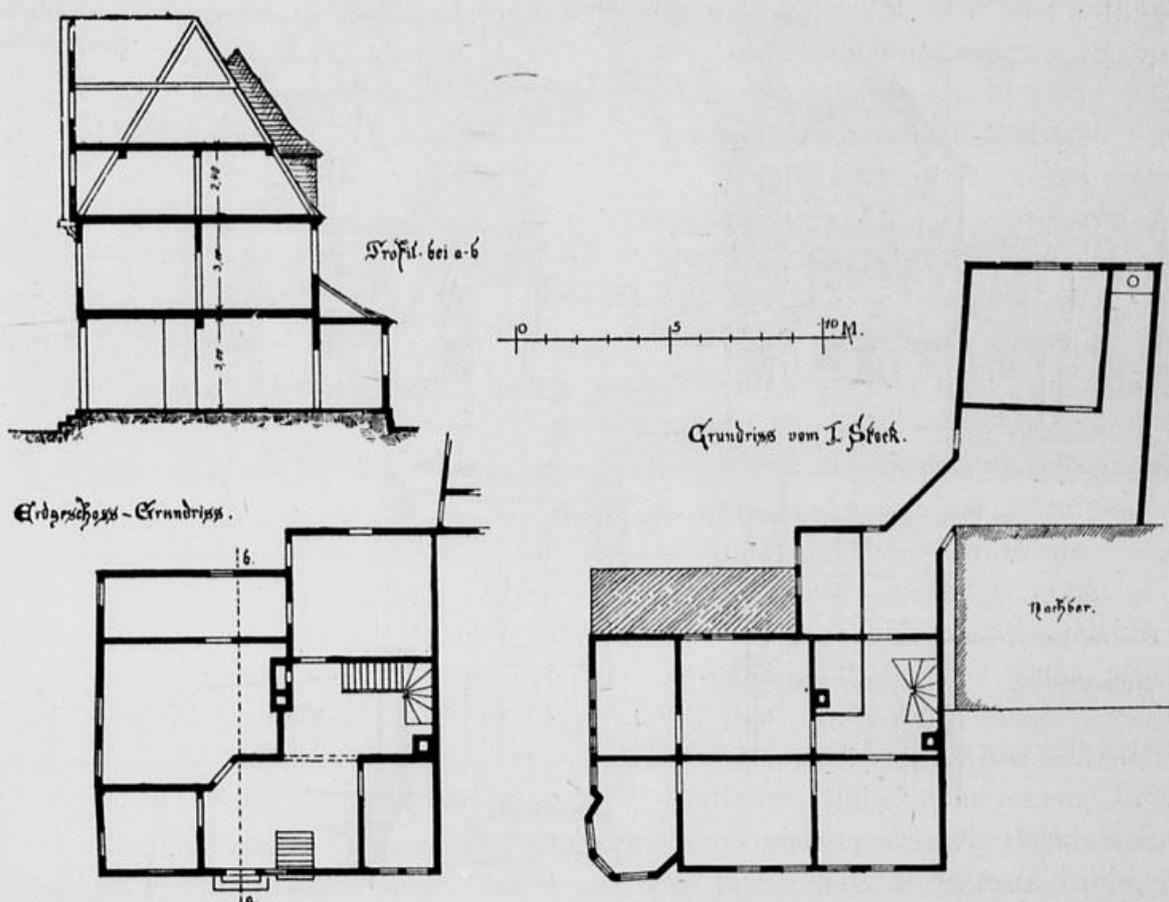
Fig. 6. Bacharach, Altes Holzhaus. Grundrisse und Querschnitt.

Die Wiederherstellungsarbeiten sind darauf sofort in Angriff genommen und im November d. J. abgeschlossen worden. Sie erfolgten durch den Architekten Hofmann unter der speciellen Aufsicht des Herrn Geh. Baurats Launer und des Provinzialconservators, die Malerarbeiten erfolgten unter der Leitung des Malers Rauland von Coblenz. Es ist dabei auf das Sorgfältigste die alte Konstruktion bewahrt und die alte Technik nachgeahmt worden. Die aus Eichenholz bestehenden Konstruktionshölzer, wie Schwellen, Balken, Pfosten, und Riegel waren stellenweise stark gerissen und mussten ausgespäht und ver-

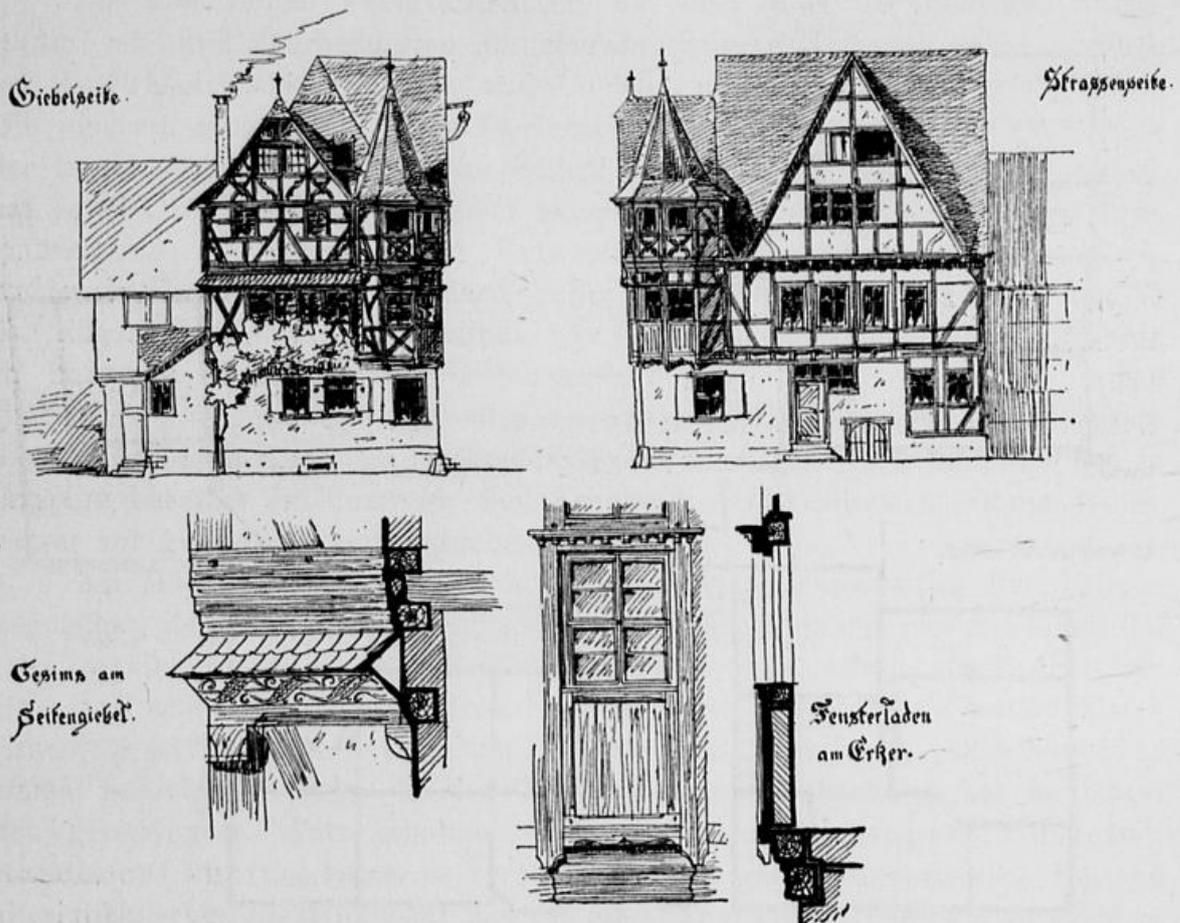
kittet werden. Trotzdem wurde von einem deckenden Anstrich abgesehen, da die alten Holzflächen eine vortrefflich wirkende Patina zeigten. Die neu gespähnten Stellen wurden deshalb nur geölt und alle ausgebesserten Stellen mit roter und tiefbrauner Lasurfarbe behandelt. Von besonderem Interesse waren die Funde sehr reicher gemalter Friese auf den Ort- und Gesimsbrettern. Da die letzteren sehr schadhaft waren, wurden sie vorsichtig abgenommen, die Ornamente wurden nachgezeichnet und auf den neuen Brettern wieder genau in der alten Weise aufgemalt. Auch für die Behandlung der neuen Putzflächen zwischen dem Holzwerk und die farbige Umänderung der

Fig. 7. Bacharach, Altes Holzhaus. Ansichten und Details.

einzelnen Felder boten die alten Reste erwünschte Anhaltspunkte. Die in seitlichen Falzleisten laufenden Fensterläden am Erker (welche, wenn geöffnet, die Fensterbrüstungswände daselbst decken) erhielten wieder eine reiche Bemalung. Die Fenster wurden zum grössten Teil zwischen den alten verbleibenden Holzrahmen mit neuen Bleiverglasungen aus hellem einfarbigem, durchsichtigem Glase zwischen dünner Verbleiung versehen. Ausser den alten Jahreszahlen 1568 und 1713 wurde die Zahl 1897 noch angebracht; der historische Weinstock an der Südseite des Gebäudes ist bei den Arbeiten sehr sorgfältig conserviert und wieder befestigt worden.

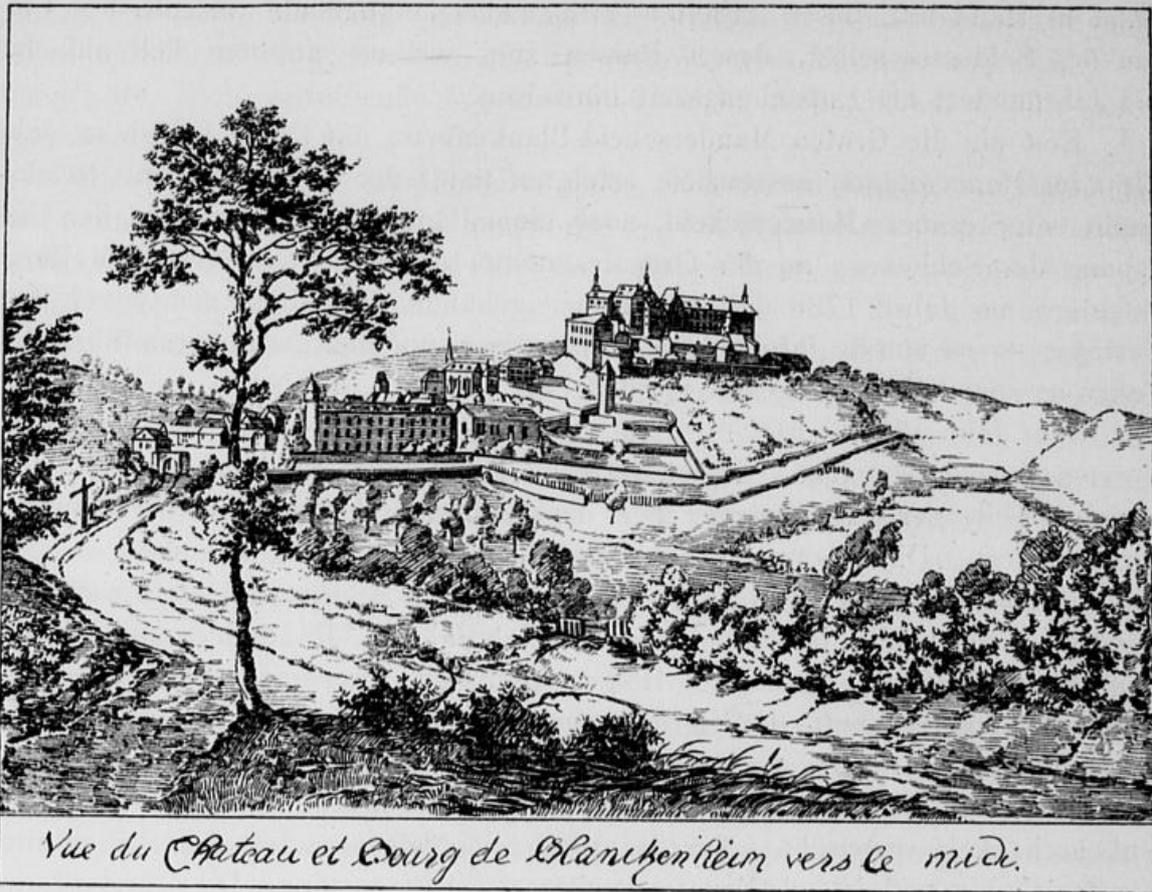
Fig. 8. Schloss Blankenheim nach einer Zeichnung aus der zweiten Hälfte des 18. Jahrhunderts.

Erst als die Grafen Manderscheid-Blankenheim mit Franz Joseph im Jahr 1780 im Mannesstamm ausstarben, erfolgten unter der Erbin Augusta, Reichsgräfin von Sternberg-Manderscheid, noch einmal grössere Umbauten in der Umgebung des Schlosses; an der Ostseite entstand an der Stelle des alten Burgaufganges im Jahre 1788 das sog. Kanzleigebäude auf einer neu angelegten Terrasse — es musste infolgedessen ein neuer um den Berg herumführender Fahrweg zum Schloss angelegt werden (Fig. 8).

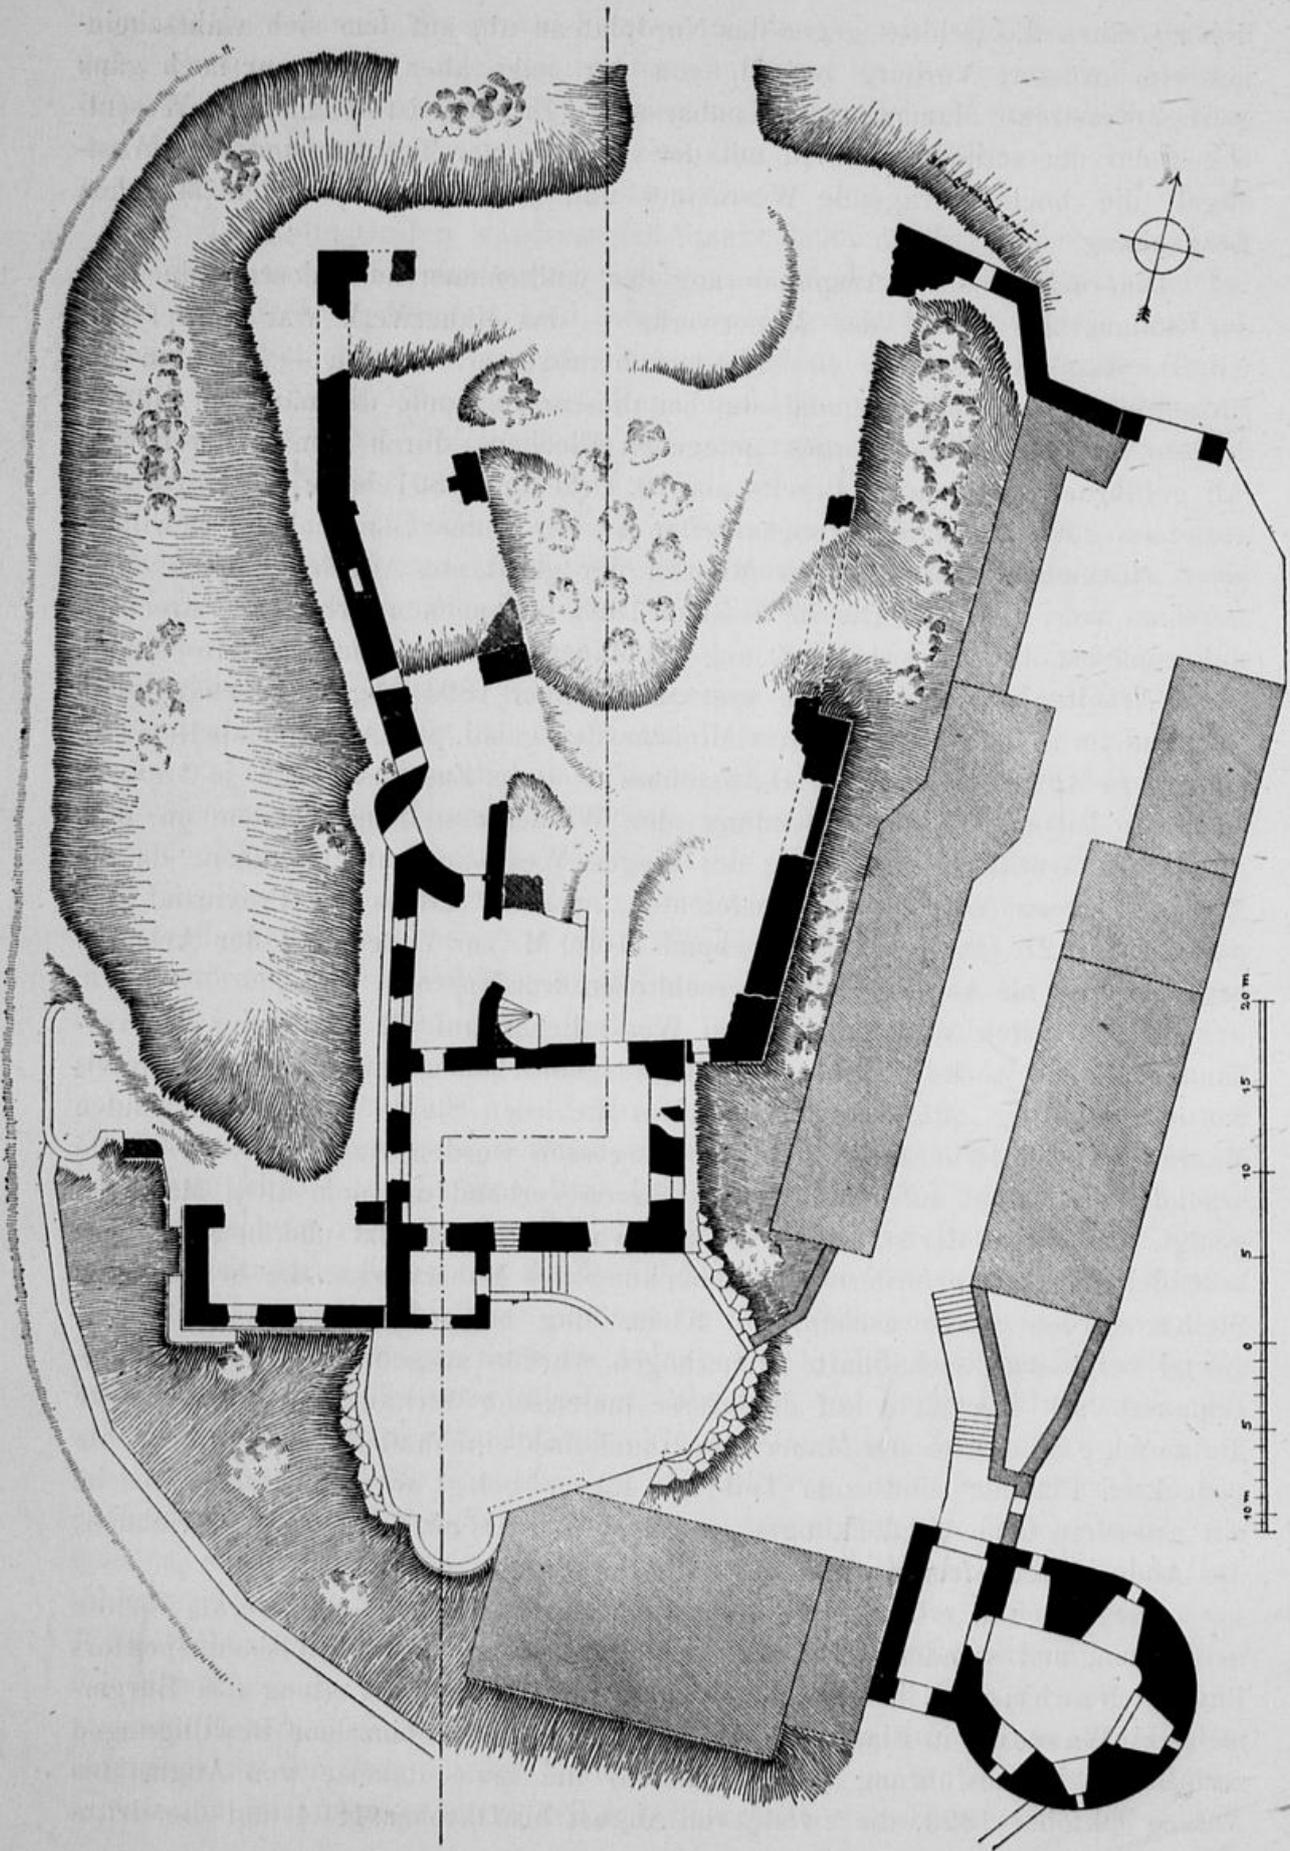
Fig. 9. Schloss Blankenheim. Grundriss der Ruine.

Die Arbeiten mussten sich im Wesentlichen auf die Sicherung des vorhandenen Mauerwerks beschränken; die ausgebrochenen Teile des Mauermantels wurden sorgfältig aufgemauert, nachdem die losen Steine des offen liegenden Mauerkerne entfernt und alle Risse vergossen worden waren. Dabei wurde besonderes Gewicht auf hinreichend sicheren Verband mit dem alten Mauerteil gelegt. Die Fugen der schadhaften Teile wurden ausgekratzt und neu gezogen; besondere Sorgfalt erforderte die Abdeckung des Mauerwerks: die betreffenden Stellen wurden ausgewaschen, mit Kleinschlag belegt und dann mit Cementmörtel vergossen. Schadhafte Mauerbögen wurden ausgebrochen und neu aufgemauert. Mit Rücksicht auf die grosse malerische Wirkung der Ruine musste die zackige Silhouette der Mauerreste thunlichst einbehalten werden. Die abgedeckten Flächen sind zum Teil mit Rasen belegt worden. Die Versuche mit grösseren Cementabdeckungen sind auch hier als misslungen zu bezeichnen; die Abdeckungen froren schon im nächsten Winter aus.

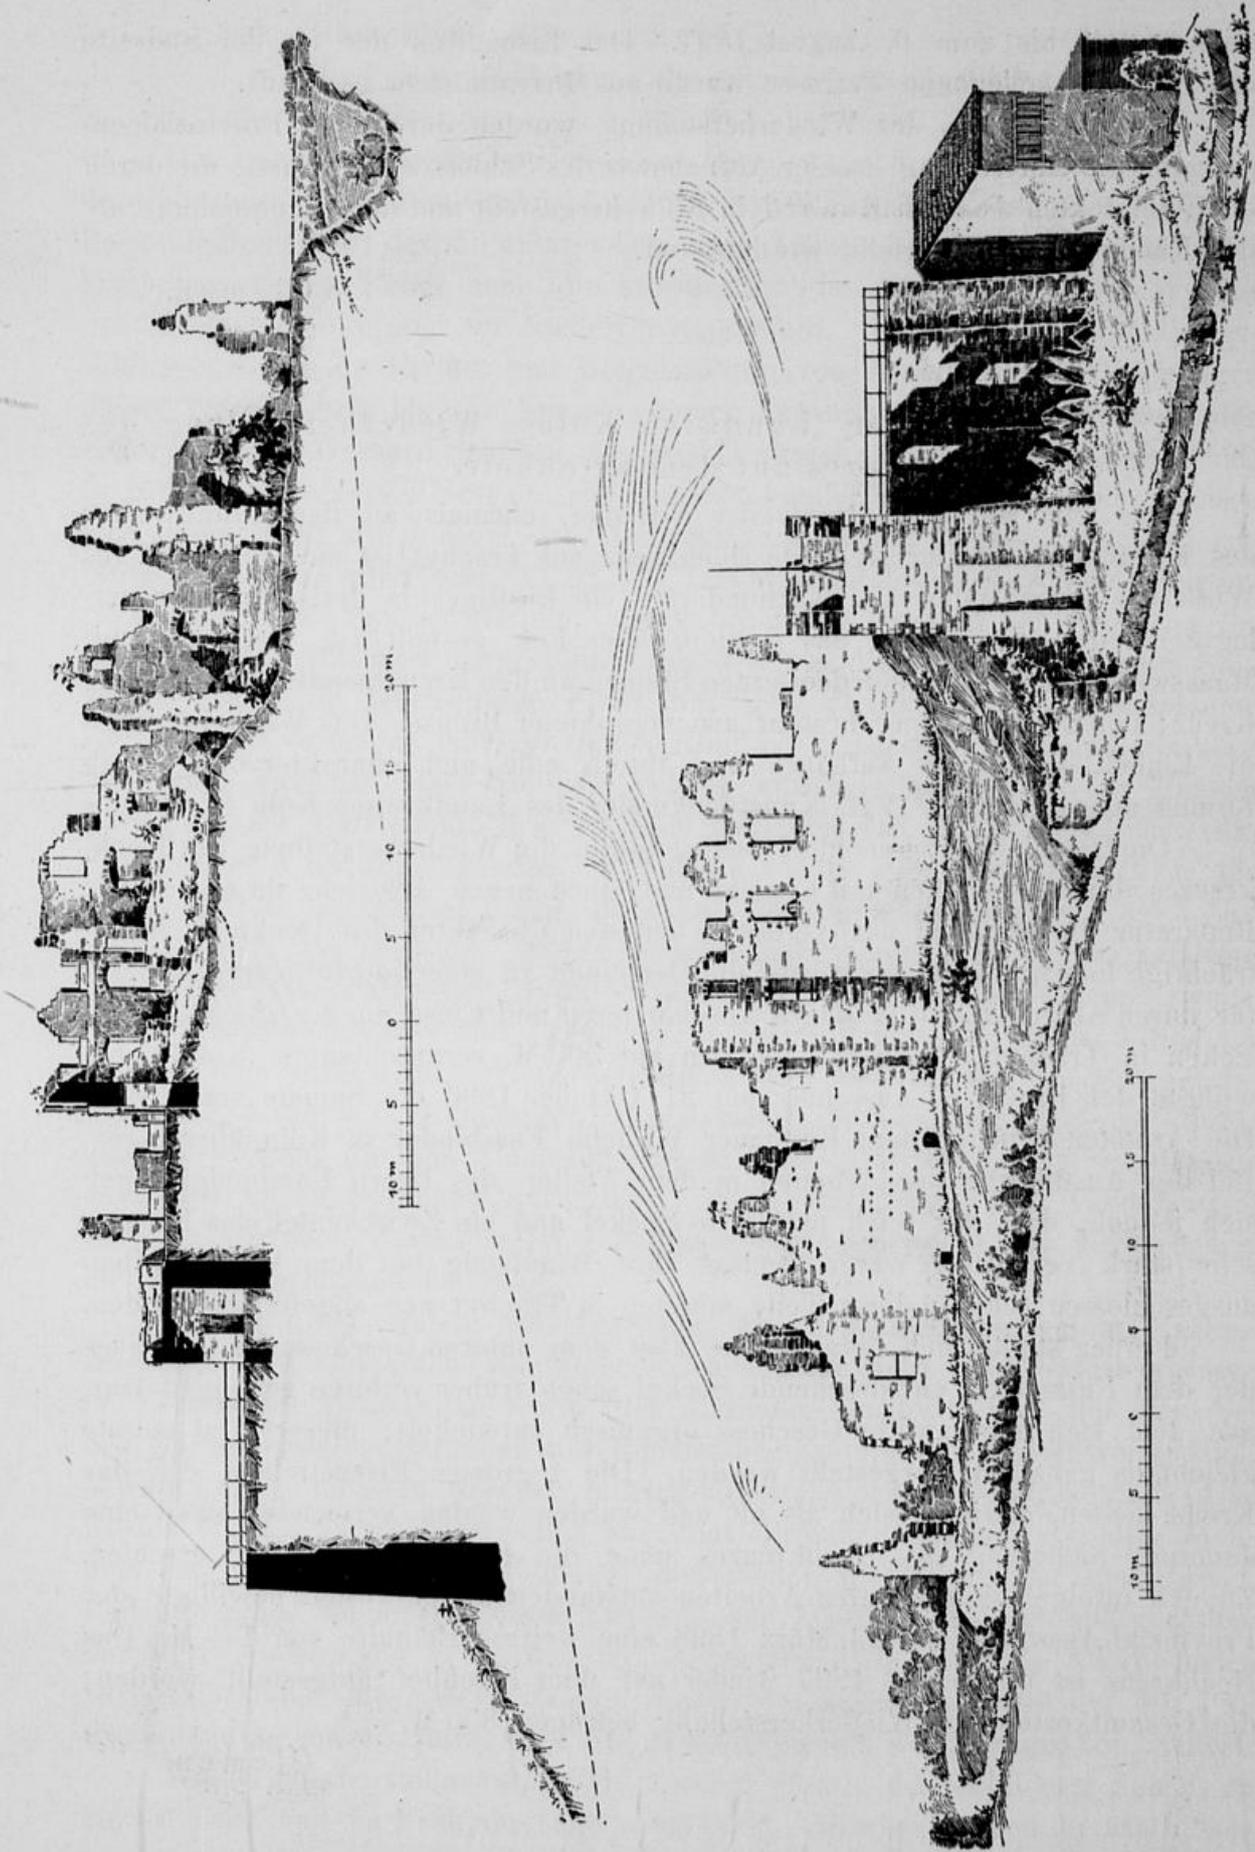
Fig. 10. Schloss Blankenheim. Längenschnitt und Westansicht der Ruine.

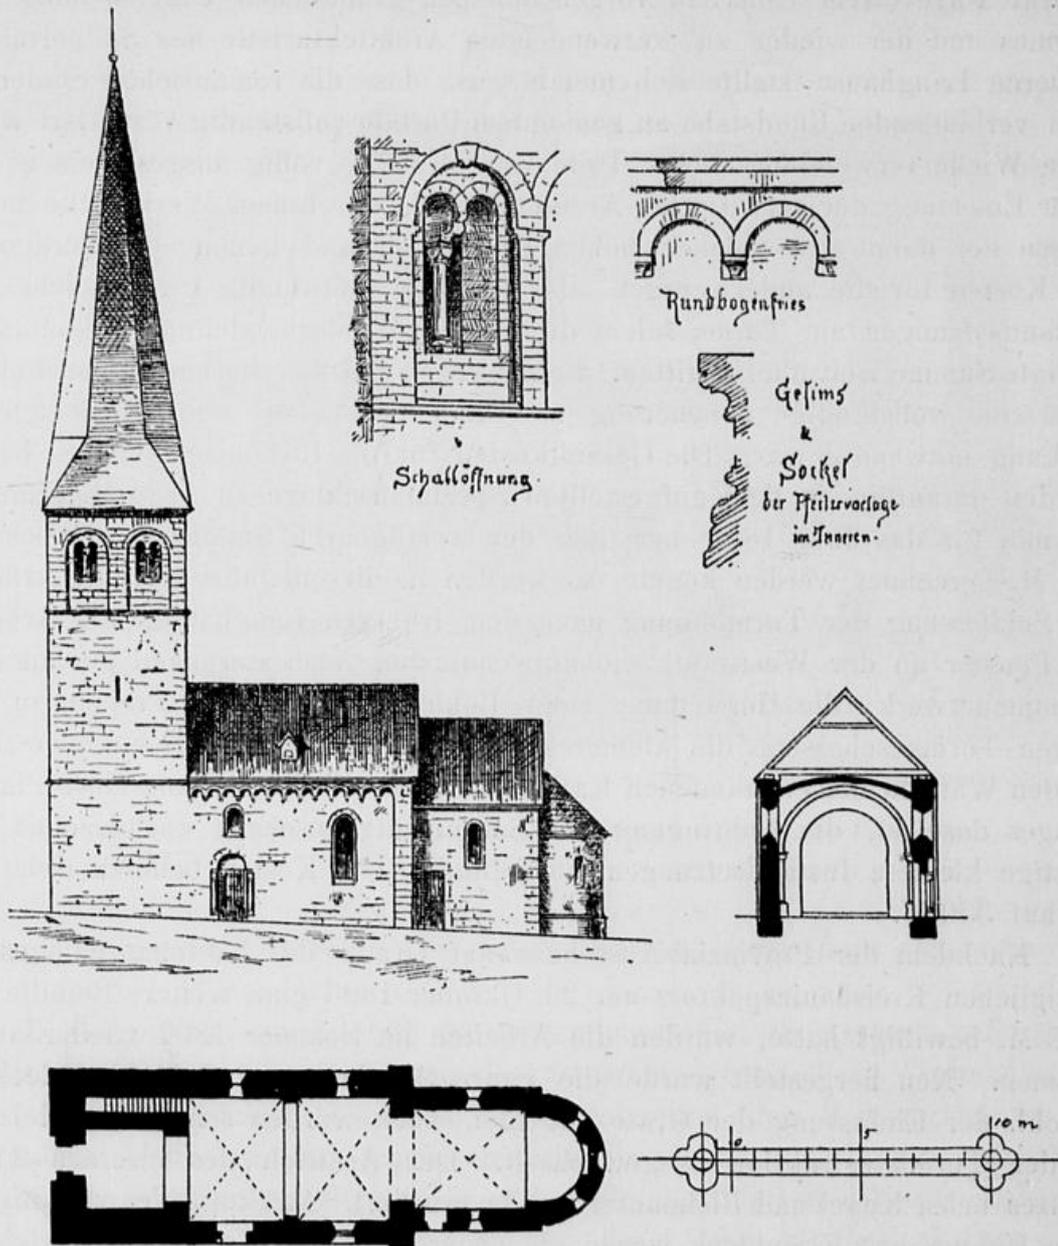
Fig. 11. Gruiten, kathol. Pfarrkirche vor dem Abbruch.

Nach dem Gutachten des Provinzialconservators waren folgende Arbeiten vorgesehen: Die rundbogige 2,27 m breite Oeffnung des Turmes nach dem Langhause sollte geschlossen und in diese das südliche Hauptportal des Langhauses eingesetzt werden. Das nach Westen an der Stelle des ursprünglichen Portals belegene Fenster sollte an seiner Stelle belassen und nach Innen mit Holzladen versehen werden. Die in dem Gewölbe der Turmhalle für die

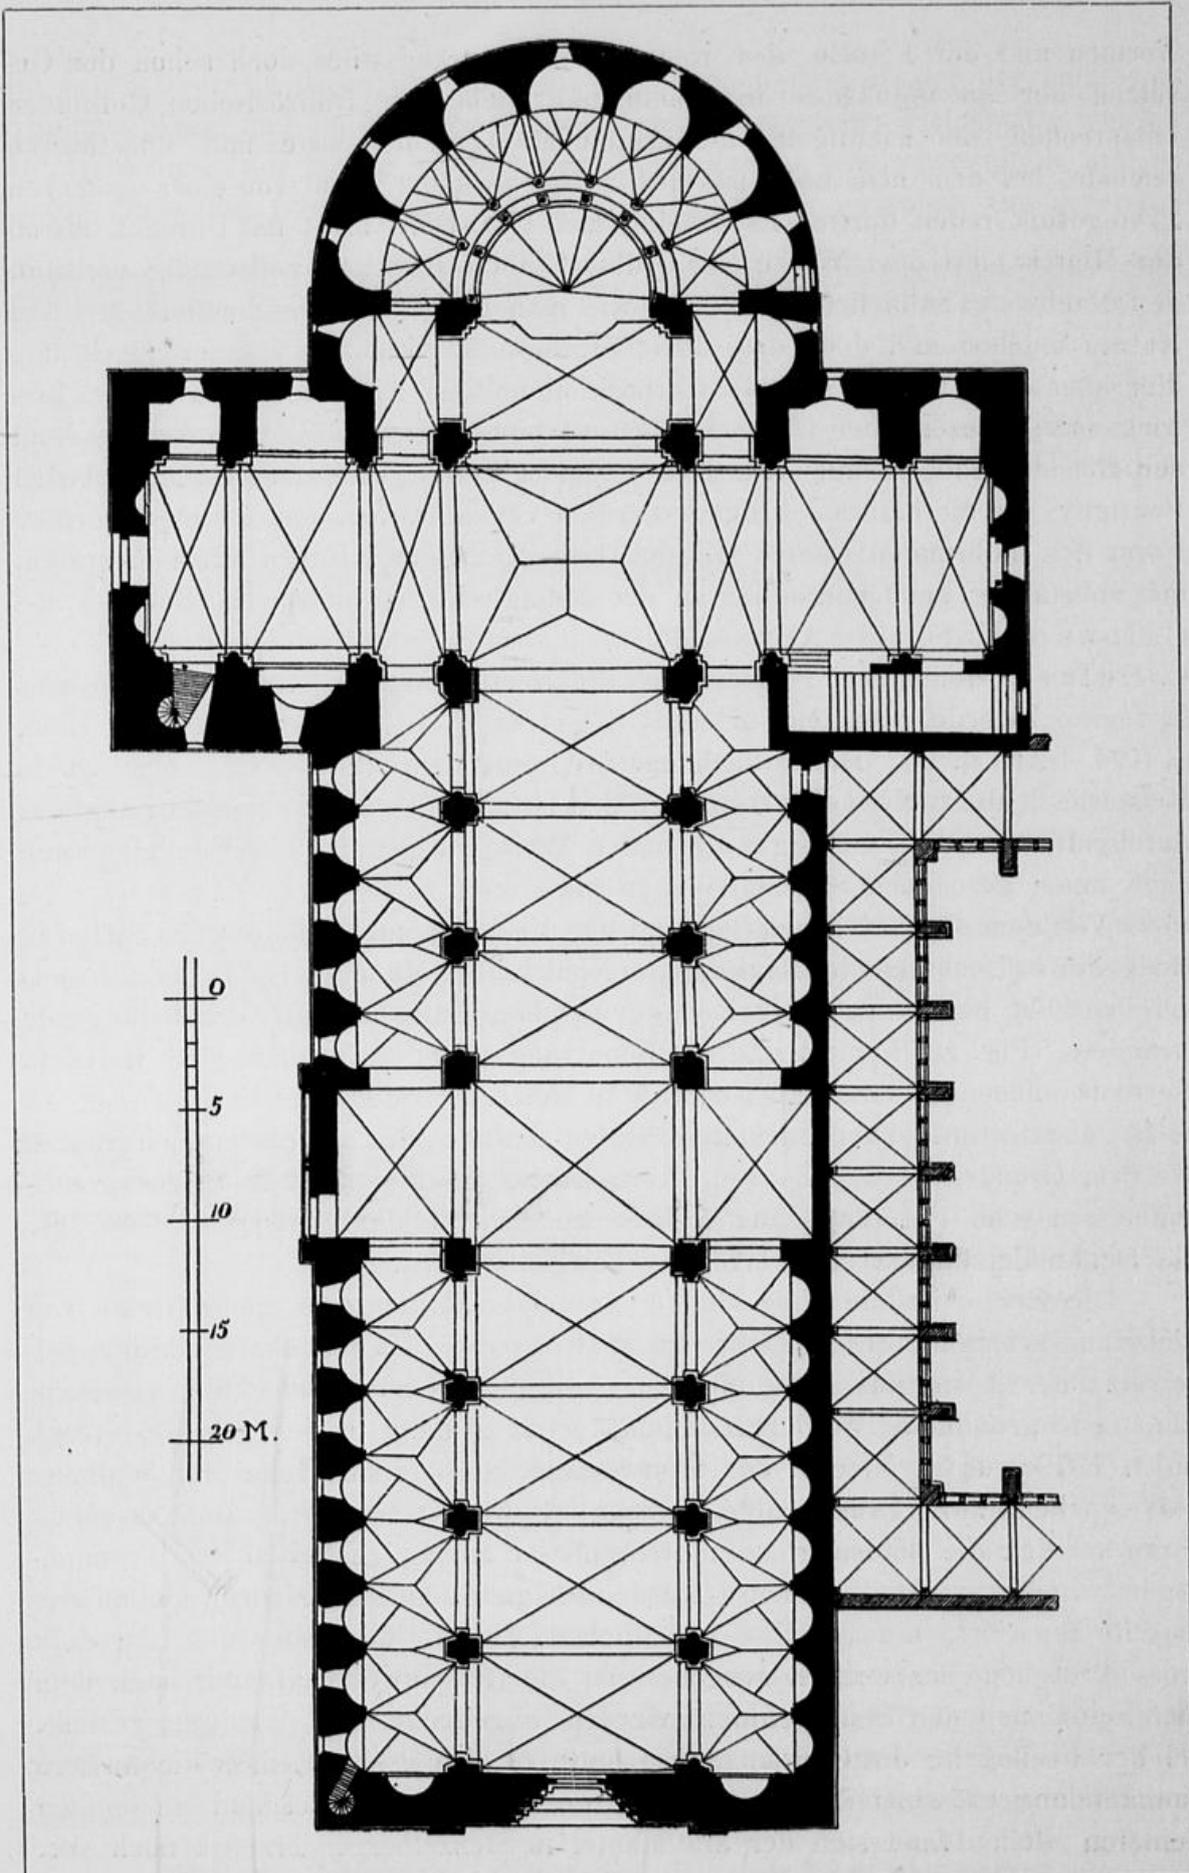
Fig. 13. Heisterbach, Abteikirche. Grundriss nach Boisserée.

Von dem abgebrochenen Bau sind nur die Aufnahmen erhalten, die Sulpice Boisserée (*Denkmale der Baukunst am Niederrhein*, München 1833, Taf. 39—44) veröffentlicht hat. Nach der Boisseréeschen Aufnahme ist der beiliegende Grundriss (Fig. 13) kopiert und mit Benutzung dieser Aufnahmen sind von dem Herrn Dombaumeister Baurat Tornow in Metz die beiden Perspektiven (Fig. 12 u. 14) angefertigt. Den hochinteressanten Aufbau des Chores endlich führen die drei Grundrisse vor, die von Herrn Baurat Eschweiler in Siegburg aufgenommen sind (Fig. 15). Die Aufnahmen sind in dankenswerter Weise für die Denkmälerstatistik zur Verfügung gestellt worden.

Grundriss sind die wiederhergestellten Teile heller eingezeichnet). Die Kosten betragen in der Bauperiode 1878—1880: 2960 M., zu denen der Provinzialverwaltungsrat 1500 M., der Besitzer, Se. Erlaucht der Graf zur Lippe-Biesterfeld, 500 M., der Verschönerungsverein für das Siebengebirge 1000 M. bewilligten; in den J. 1885—1886 betragen die Kosten 4154 M.: hierzu bewilligte der Provinzialverwaltungsrat 2200 M., der Besitzer und der Verschönerungsverein je 1000 M. Die Arbeiten wurden seit dem J. 1878 unter der Leitung des Herrn Baurats Eschweiler zu Siegburg ausgeführt.

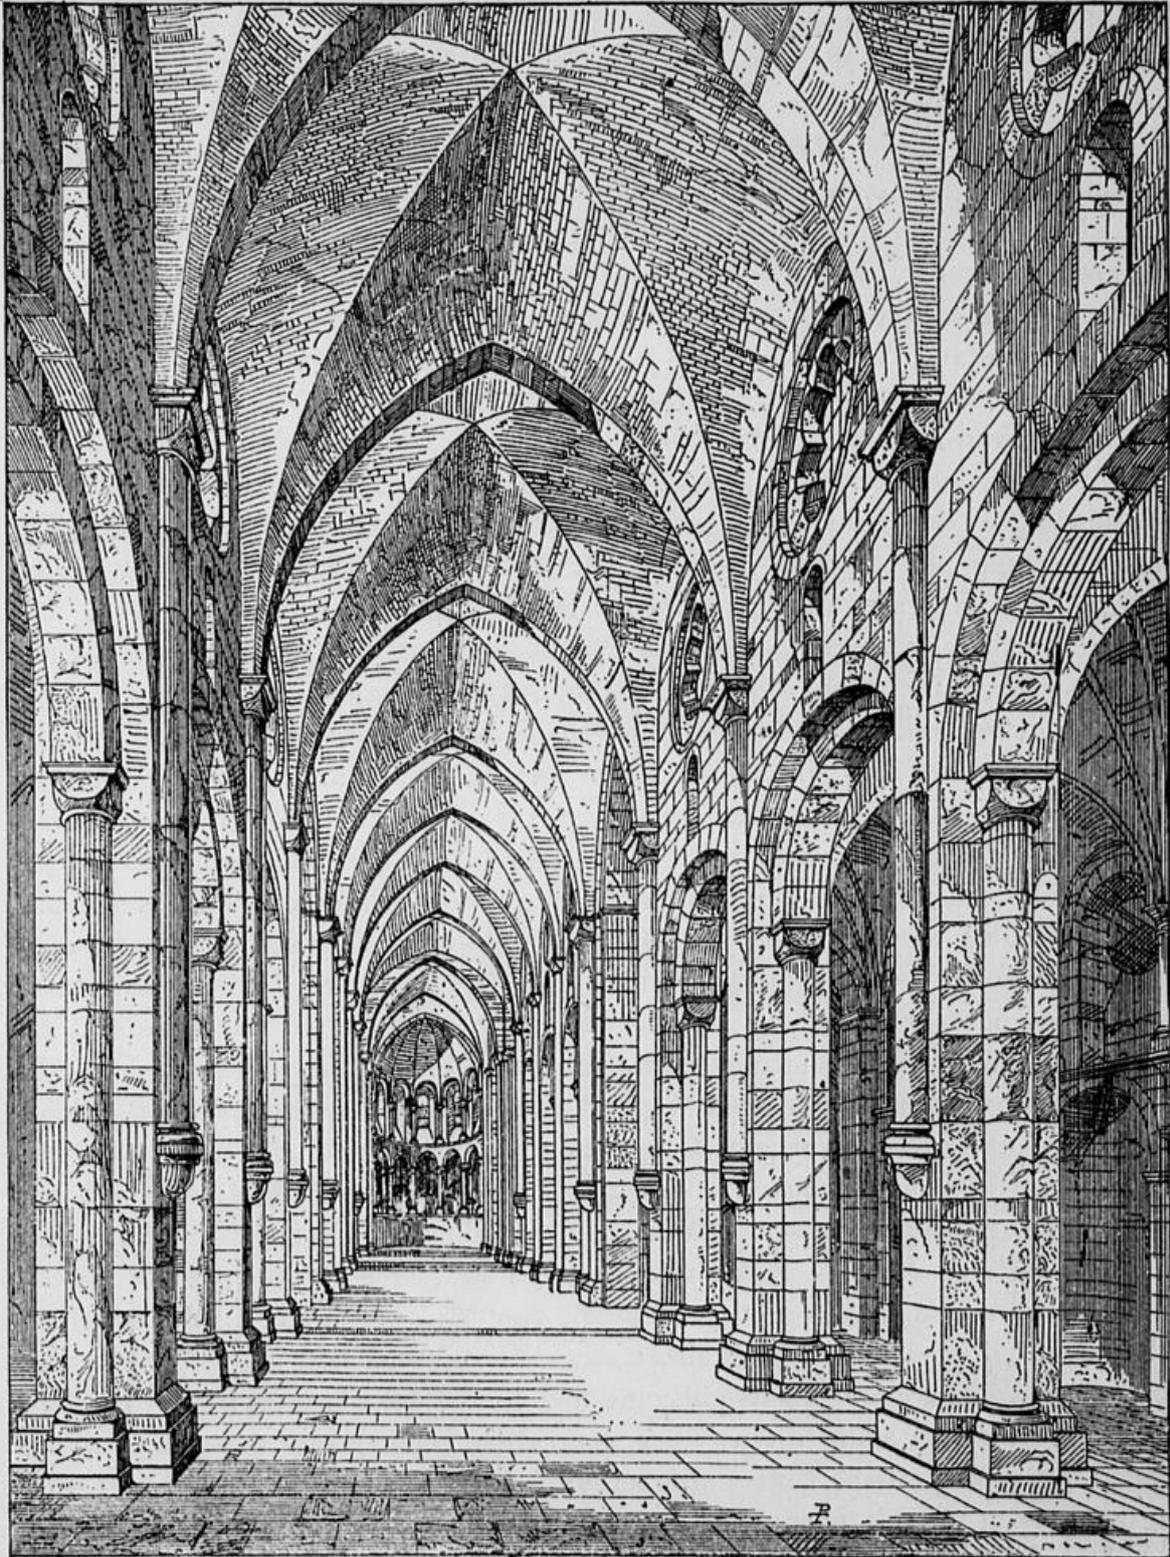
Fig. 14. Heisterbach, Abteikirche. Rekonstruktion des Inneren.
