BERICHTE  
ÜBER DIE THÄTIGKEIT  
DER  
PROVINZIALKOMMISSION FÜR DIE DENKMALPFLEGE  
IN DER RHEINPROVINZ  
UND DER  
PROVINZIALMUSEEN ZU BONN UND TRIER

## Bericht

### über die Thätigkeit der Provinzialkommission für die Denkmalpflege in der Rheinprovinz

vom 1. April 1897 bis 31. März 1898.

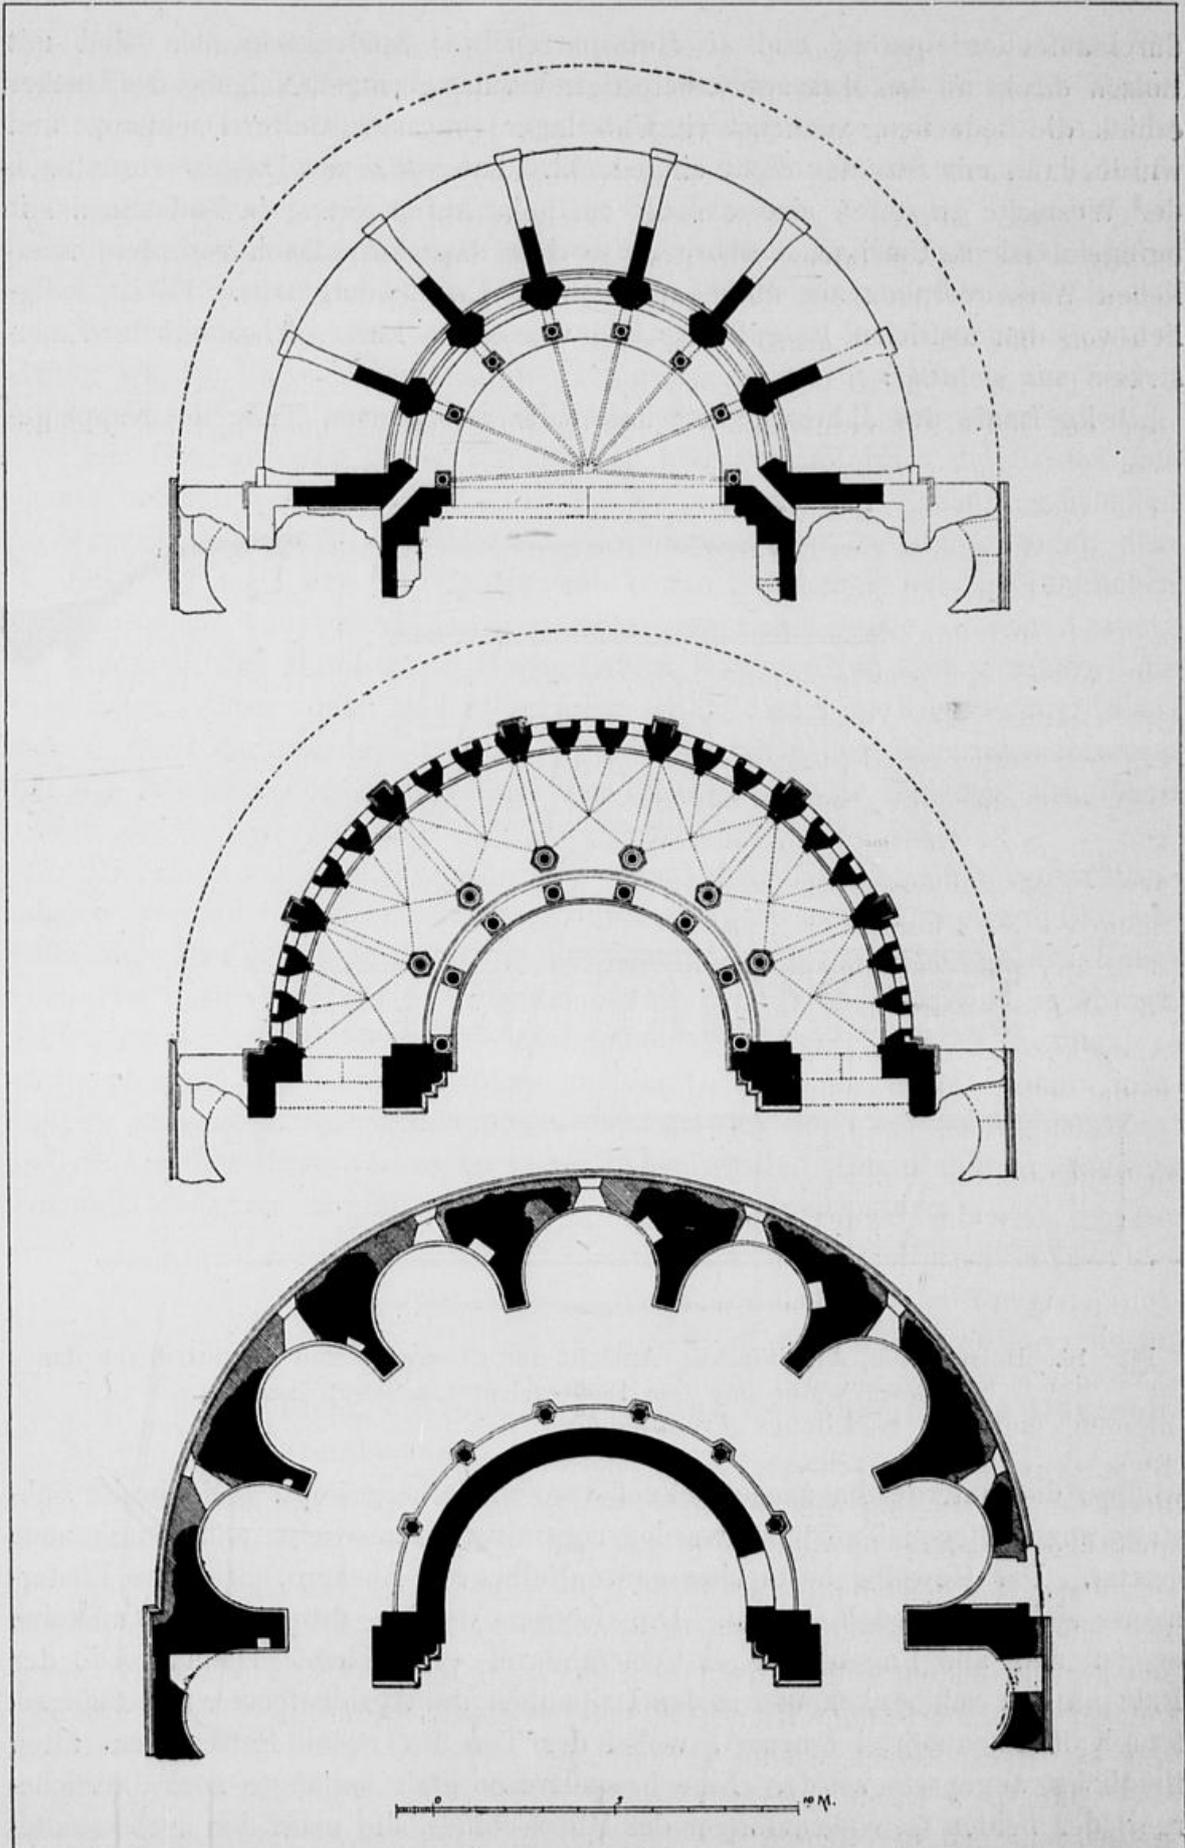
Fig. 15. Heisterbach, Abteikirche. Grundrisse von Obergaden, Umgang und Kapellenkranz der Chorruine.

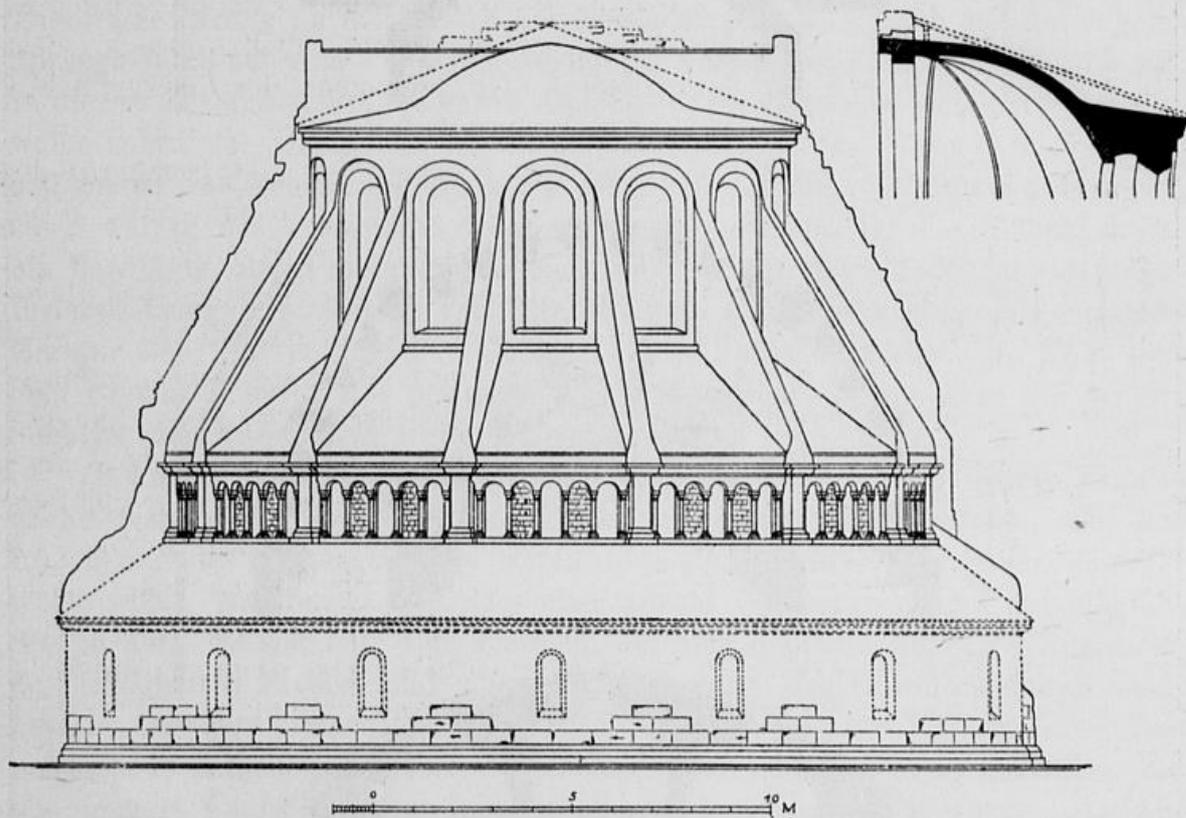
Das Dach wurde im Laufe des J. 1896 in der Form ausgeführt, wie es die Ansicht und der Schnitt Fig. 16 zeigen. Der Dachstuhl besteht aus 16

durchlaufenden Sparren und 15 Halbsparren, die Sparrenschwellen sind mit Bolzen direkt an das Mauerwerk befestigt, bei der geringen Neigung des Daches erhielt die Bedachung zunächst ein Unterlager von asphaltierter Dachpappe und wurde dann mit Schiefer dicht eingedeckt. Die Spitze des Daches wurde nach der Westseite zu durch eine etwa 40 cm hohe Aufmauerung in Tuffsteinen mit unregelmässigen Umrissen verborgen, so dass das ganze Dach von dem westlichen Wiesenvorplatz aus überhaupt nicht in Erscheinung tritt. Es ist lediglich von dem östlichen Bergabhang und von einem kurzen Abschnitt der Landstrasse aus sichtbar.

Fig. 16. Heisterbach, Abteikirche. Ansicht der Chorruiue und Schnitt durch das Chorgewölbe mit dem 1896 errichteten Schutzdach.

wölbes, das unterdessen ausgetrocknet war, wiederhergestellt. Die in der Substanz angegriffenen Tuffsteine wurden sorgfältig ausgezwickt und durch neue ersetzt. Das Gewölbe hatte eine ganze Reihe von Löchern, in denen Fledermäuse sich angesiedelt hatten. Die Löcher wurden durch neue Tuffsteine ersetzt und alle Fugen in Kalk-Cementmörtel verstrichen. Dann wurde der Putz an den Sohlbänken und in den Laibungen der Apsidenfenster in verlängertem Kalkcementmörtel erneuert, wobei der Ton des neuen Putzes dem alten thunlichst angepasst wurde. Eine besondere Sorgfalt verlangte noch die Sicherung der beiden Gewölbeanfänger des Mittelschiffes, die nebst den noch erhalte-

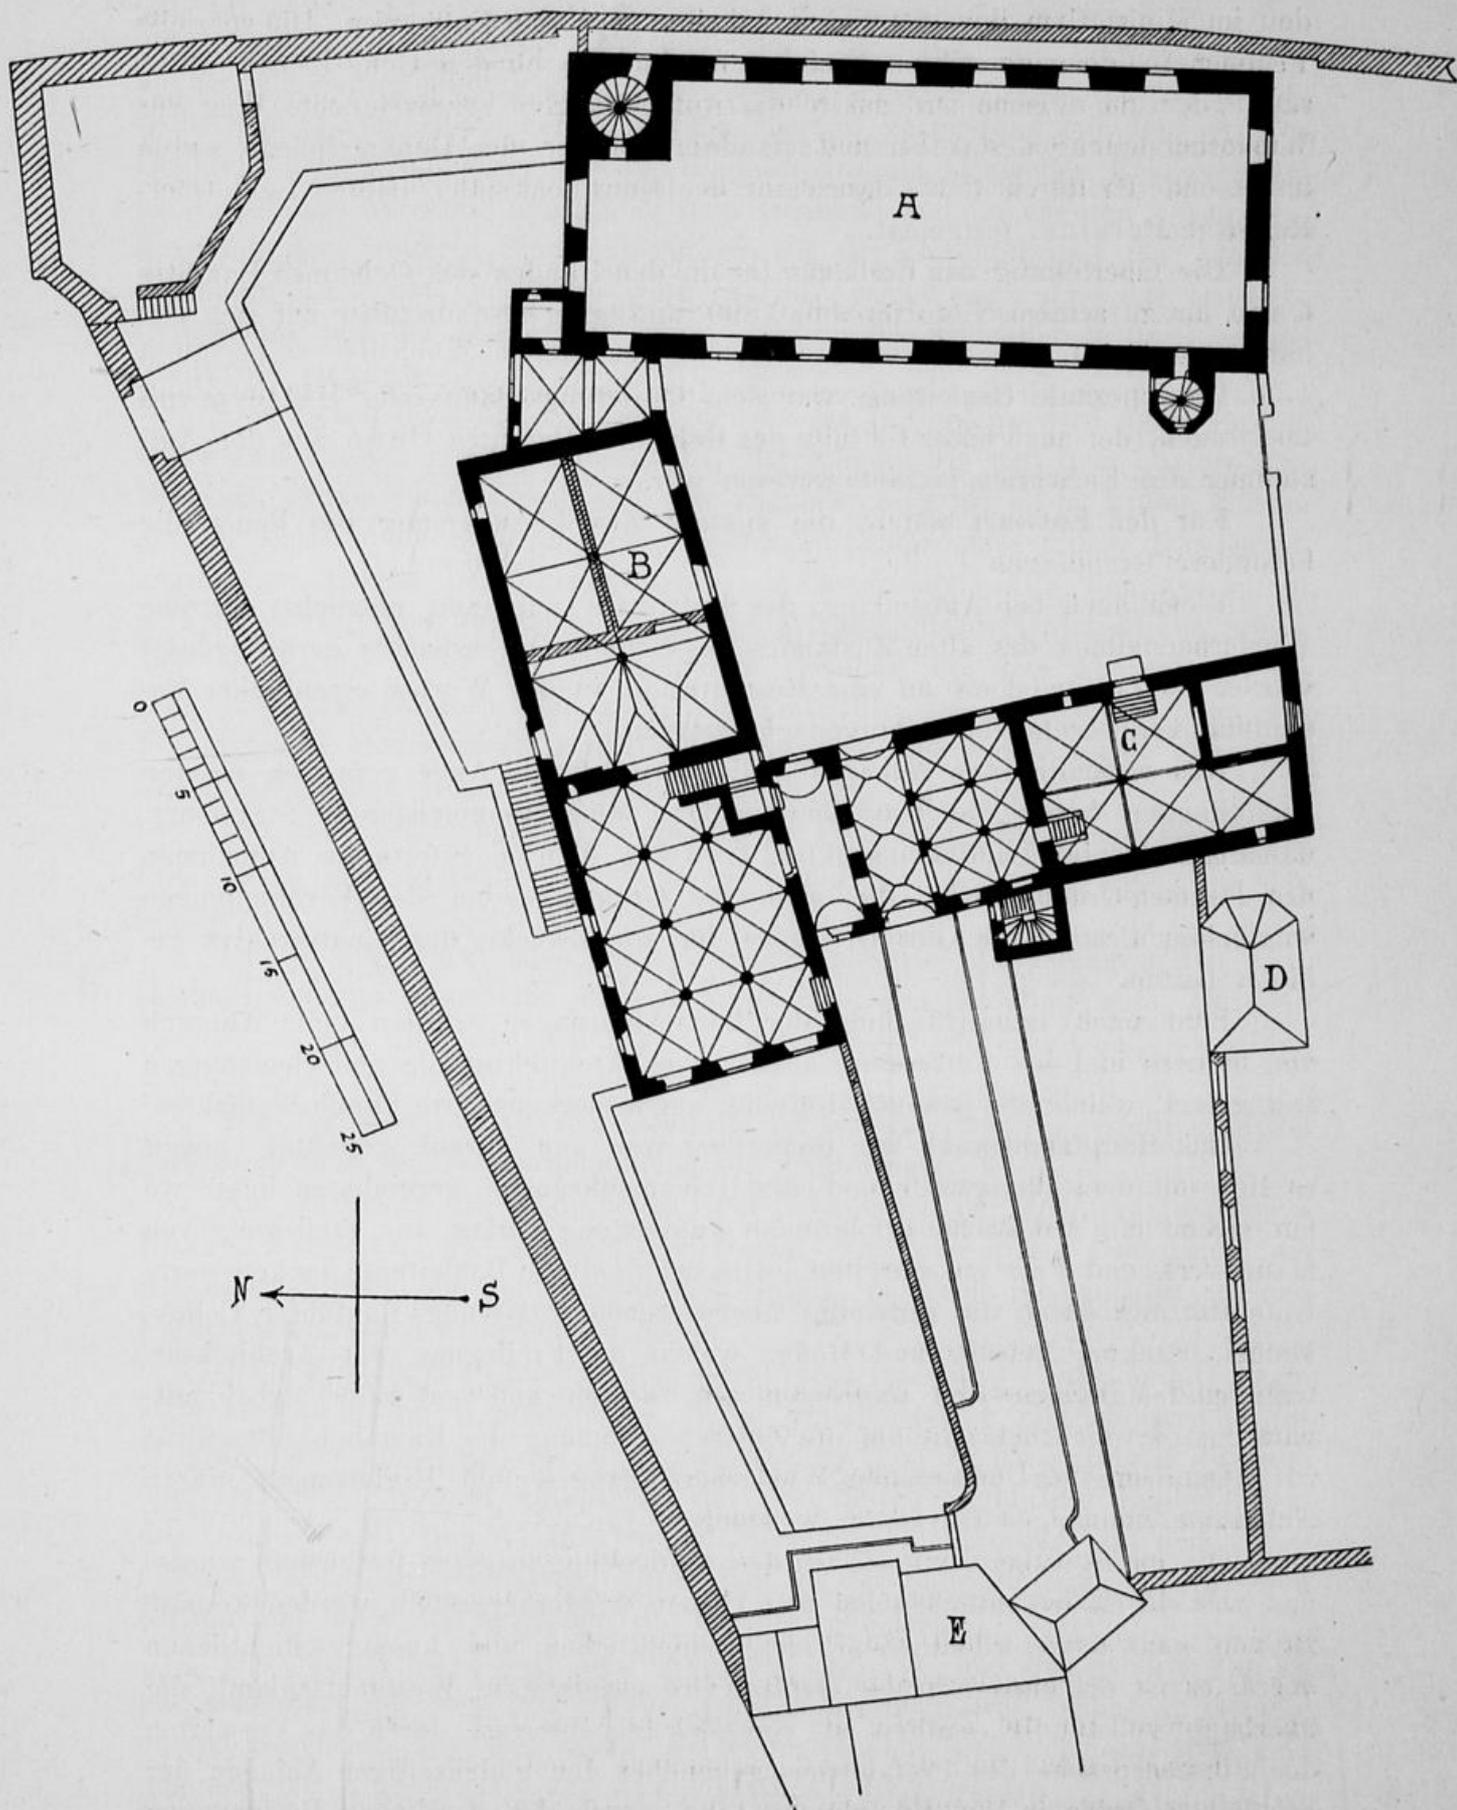
Fig. 17. Koblenz, ehemal. Deutsch-Ordenshaus. „Grundriss.“

Das Grundstück des Deutsch-Ordenshauses in Coblenz wird nach Norden, Osten und Westen von der Moselwerft; der Rheinwerft und dem Castorplatze begrenzt, gegen Süden dehnt sich der zugehörige, etwa 23 ha grosse Garten aus, in welchen die Schatten des ehrwürdigen Castordomes fallen. Der Hauptzugang zur Anlage liegt gegenwärtig am Castorplatz. Von ihm aus betritt man einen Hof, auf dem sich ehemals die frühgothische Ordenskirche erhob. Von der Kirche selbst ist, wie Eingangs erwähnt, bei dem Abbruch zu Anfang dieses Jahrhunderts nur noch ein Teil: die bis zur Kämpferhöhe der Fensterbögen niedergelegte südliche Fensterwand und eine Kapelle, das sogenannte Oratorium (Fig. 17 D), erhalten geblieben.

Der Westflügel (vgl. den Grundriss Fig. 17 C und den Schnitt Fig. 18 von Osten her gesehen) mit geräumigen Kellerräumen war früher in seinem oberen Geschoße augenscheinlich zu Wohnzwecken bestimmt. In ihm sind nunmehr die Arbeitsräume der Archivbeamten untergebracht.

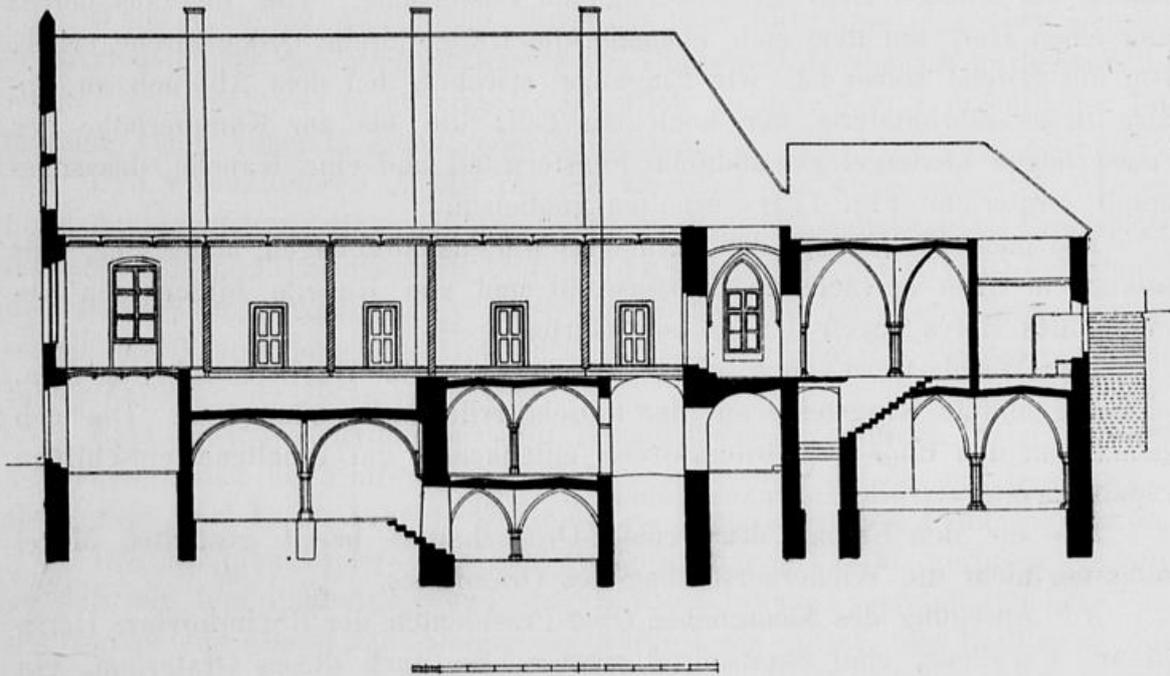
Er enthält den ältesten Teil der Anlage, den sogenannten „alten Bau“. Der alte Bau war, bevor er mit einem nach Süden sich erstreckenden Anbau den jetzigen Westflügel bildete, von quadratischer Grundrissform und enthielt ausser einem tief gelegenen Keller, ein Geschoss zu ebener Erde und ein Obergeschoss.

Fig. 18. Koblenz, ehemal. Deutsch-Ordenshaus. Schnitt durch den Westflügel.

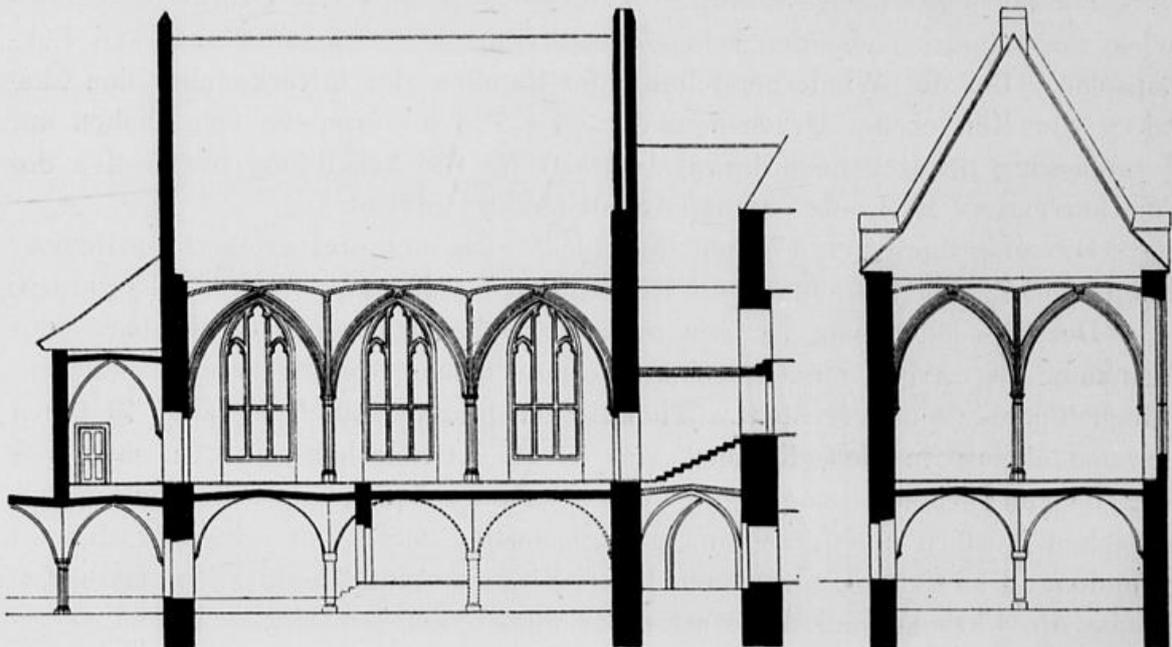
Fig. 19. Koblenz, ehemal. Deutsch-Ordenshaus. Schnitte durch den Moselflügel.

Ursprünglich erinnerte bei dem verbauten Zustande des Moselflügels nichts an die Formen der romanischen Anlage. Erst nach und nach wurde bei den Abbruchsarbeiten die ursprüngliche Disposition in allen Teilen erkennbar. In der nördlichen Längsfront des früher sechsachsigen Baues mit rechteckiger Grundrissform wurden Reste von sämtlichen romanischen Fenstern an Ort und Stelle aufgefunden. Ein vollständig erhaltenes gekuppeltes Fenster des Ober-

15. Jahrhundert eine durchgreifende Umgestaltung erfahren, bei der sogar die alten Geschosshöhen verändert worden waren. Bei der Frage über die Ausgestaltung des Moselflügels wurde die Entscheidung getroffen, dass die zu Tage liegenden gothischen Formen für die Wiederherstellung massgebend sein sollten.

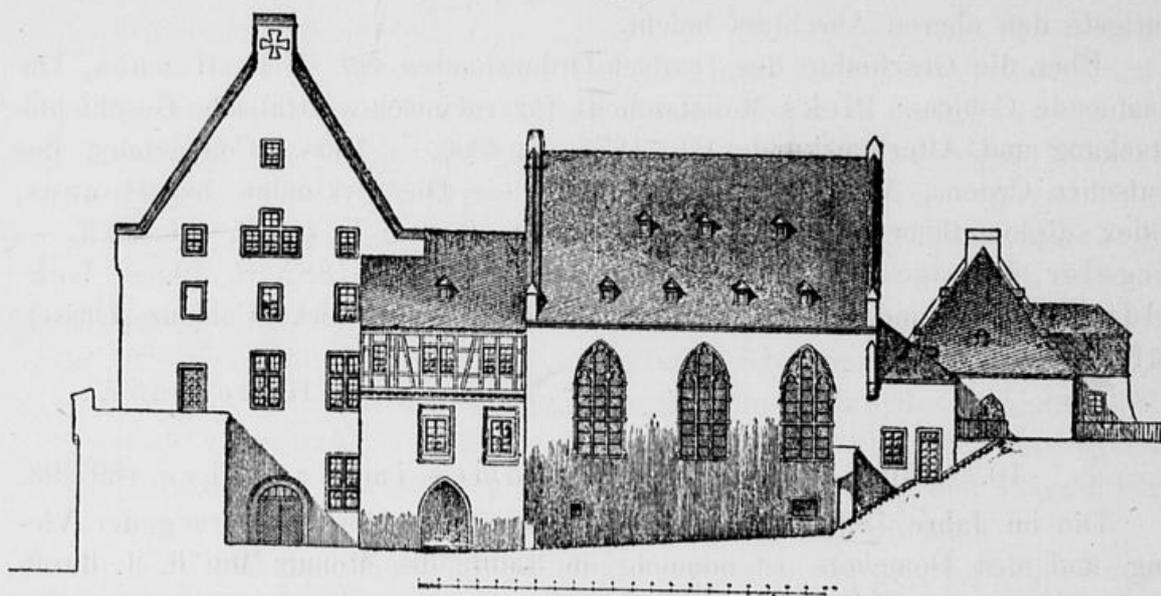
Der vorgenannte ehemalige Thorbau (vgl. die Ansicht von Norden Fig. 21) ist ein Bau geringerer Abmessungen, welcher Moselflügel und Rheinflügel mit einander verbindet; derselbe zeigt auf der Nordfront erneuerte, dem früheren Zustande entsprechende Fachwerkausbildung des oberen Geschosses. Der niedrigere Thorbau mit dem rot gestrichenen Fachwerk steht im wirkungsvollen Gegensatz zu der hochragenden Giebelfläche des Rheinflügels und der Nordfront des Moselflügels. Diese dem Kaiser Wilhelm-Denkmal zugewendeten Bauten werden für den von der Hochterrasse des Denkmals auf dieselben gerichteten Blick im unteren Teile von der Bastion, „dem deutschen Eck“, und den hieran beiderseits sich anschliessenden vielumstrittenen Befestigungsmauern gleichsam zusammengefasst.

Fig. 21. Koblenz, ehemal. Deutsch-Ordenshaus. Ansicht des ehemaligen Thorbaues.

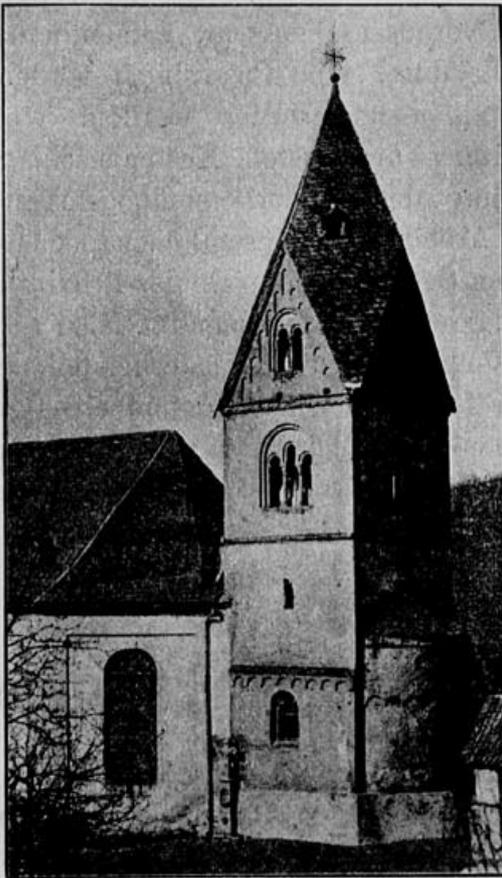
Fig. 23.† Oberdollendorf, kath. Pfarrkirche.  
Ansicht des Turmes vor der Wiederherstellung.

Der Turm befand sich nicht nur in einem schlechten baulichen Zustand, sondern war auch durch spätere Zuthaten seines ursprünglichen Charakters zum Teil entkleidet. Der schlechte bauliche Zustand lag einmal an der mangelhaften Fundamentierung, wurde aber noch durch den Umstand verschlimmert, dass die Glocken, in einem schadhafte Glockenstuhl ruhend, bei dem Läuten an das Turmmauerwerk anschlugen. Ausserdem waren die Gesimse, die sämtlich aus Tuffstein bestehen, zum Teil bis zur Unkenntlichkeit verwittert; die Mauerflächen trugen eine sehr schadhafte Putzschicht. Zu dem zweiten Turmgeschoss bzw. zu dem auf die Apside aufgesetzten niedrigen Geschoss führte eine gemauerte Freitreppe in einem Lauf empor, sie zeigte heiderseitig gemauerte Brüstungen und ein Pultdach über der Oeffnung im Turm. Diese gleichfalls aus dem Ende des 18. Jahrhunderts stammende Anlage war zwar von malerischer Wirkung, durchschnitt und verdeckte aber einen erheblichen Teil des

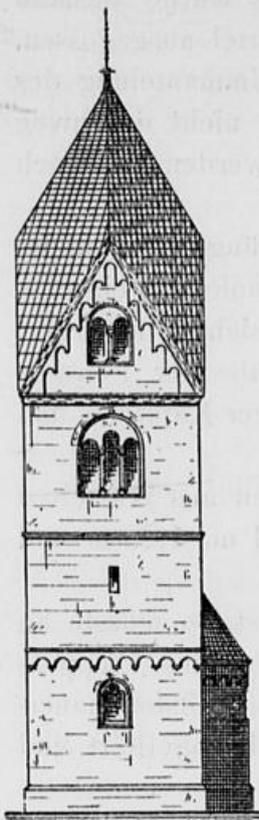
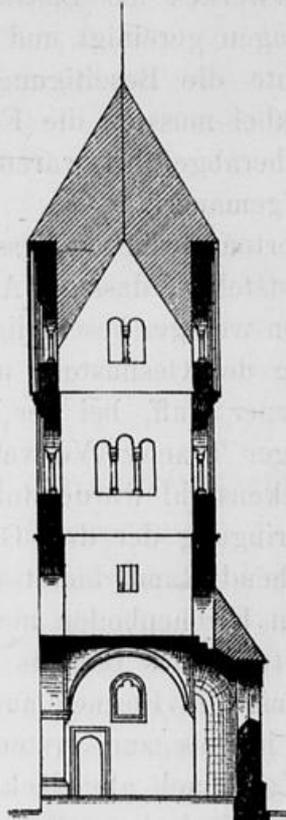
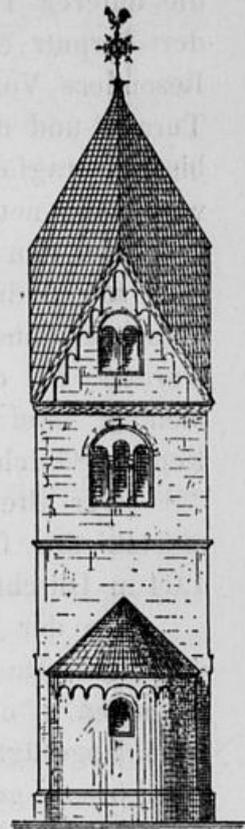
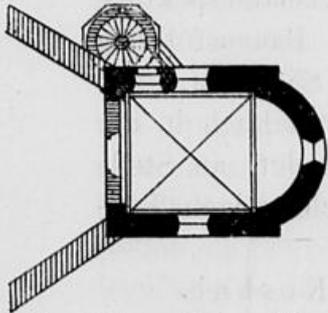
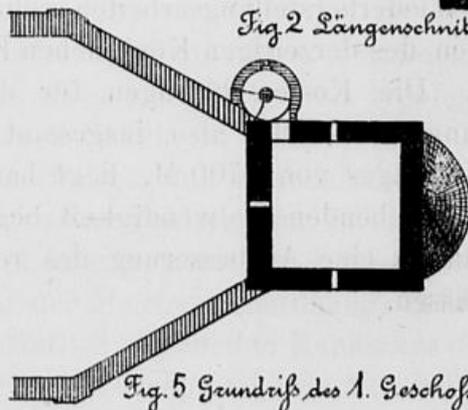
Fig. 1 Südansicht

Fig. 2 Längenschnitt

Fig. 3 Ostansicht

Fig. 4 Grundriss des Erdgeschosses

Fig. 5 Grundriss des 1. Geschosses

Fig. 24. Oberdollendorf, kathol. Pfarrkirche. Grundrisse, Aufrisse und Schnitte des Turmes nach der Wiederherstellung.

arbeiten aufgestellt, der mit der Summe von 6700 M. abschloss; dieser wurde am 28. November 1894 durch die Königliche Regierung in Köln geprüft. Die veranschlagten Arbeiten erstreckten sich im Wesentlichen auf das Unterfangen der Fundamente, Erneuerung des Glockenstuhls, Entfernung der späteren Anbauten und Wiederherstellung des Aeusseren, sowie den Anbau eines Treppentürmchens zum Ersatz für die zu beseitigende Freitreppe (Fig. 24).

Bei den stark verwitterten Gesimsen liess sich die ursprüngliche Profilierung nur dadurch genau feststellen, dass auf Anordnung des Bauleiters einzelne herausgenommene Stücke von weniger beschädigten Stellen vorsichtig durchsägt wurden; bei der Erneuerung der Gesimsteile und der Rundstäbe der Fensterblenden fand feiner Weiberner Tuff, bei der Ergänzung einiger Kapitelle und Fenster-Säulchen Stenzelberger Trachyt Verwendung.

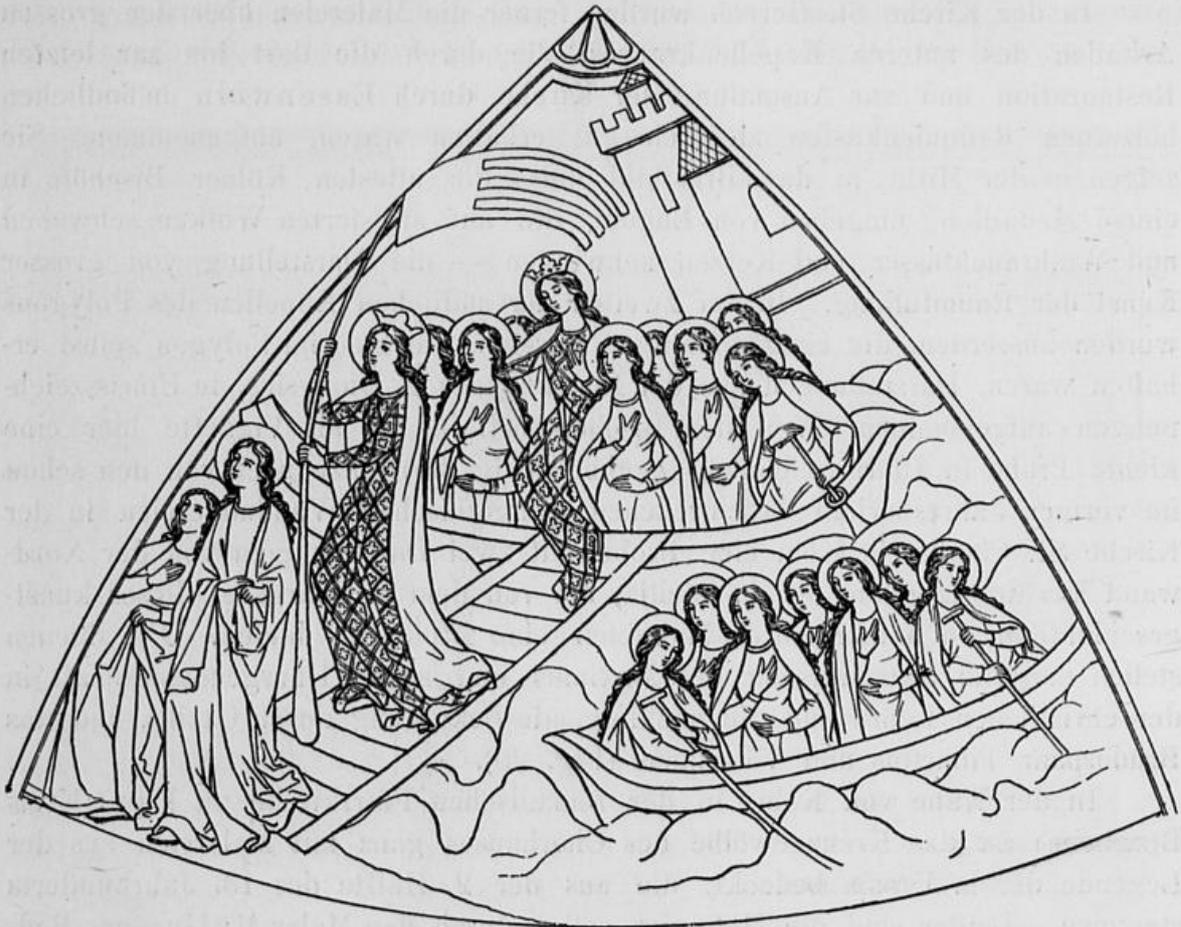
Fig. 27. Lipp, kathol. Pfarrkirche. Gewölbefeld des Chorhauses.

In der Nähe von Köln, in der romanischen Pfarrkirche zu Lipp (Kreis Bergheim) ist das Kreuzgewölbe des Chorhauses ganz mit Malereien aus der Legende der h. Ursula bedeckt, die aus der 2. Hälfte des 13. Jahrhunderts stammen. Leider sind die Malereien selbst durch den Maler Müller aus Bedburg sehr stark restauriert worden, so dass ihre Farbe keine Authentizität mehr besitzt. Die Umrisse sind aber noch gut erhalten und die Darstellungen von grossem gegenständlichen Interesse. Als Probe ist hier das zweite Feld, mit der Ankunft der Heiligen und ihres Verlobten gegeben (Fig. 27).
